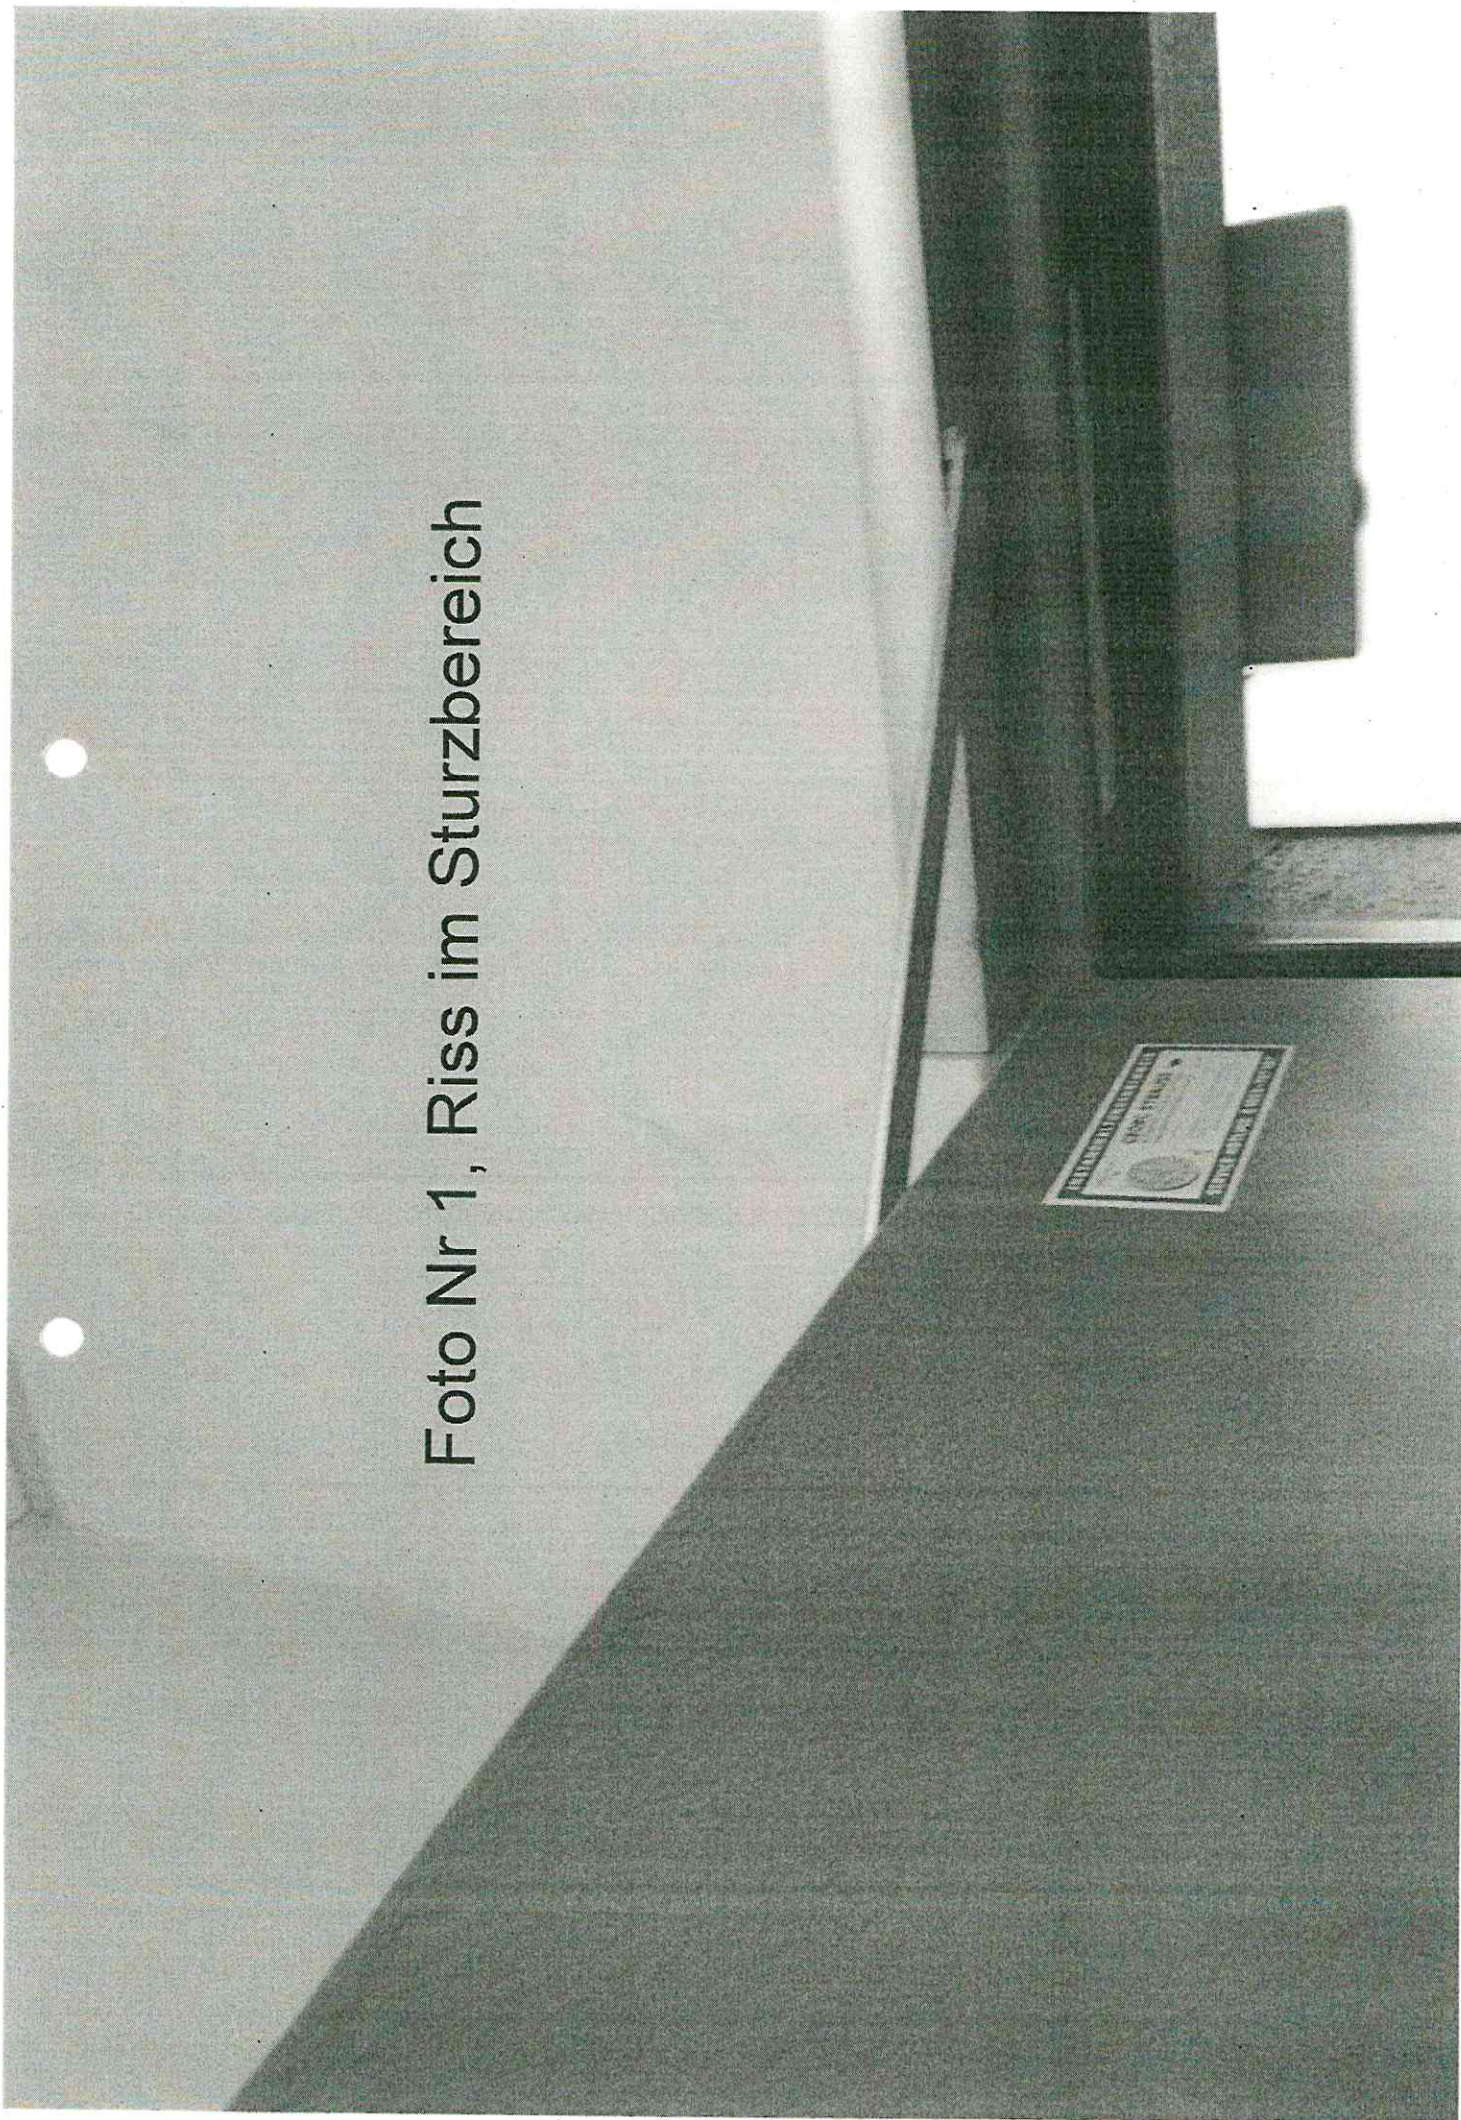
Foto Nr 1, Riss im Sturzbereich

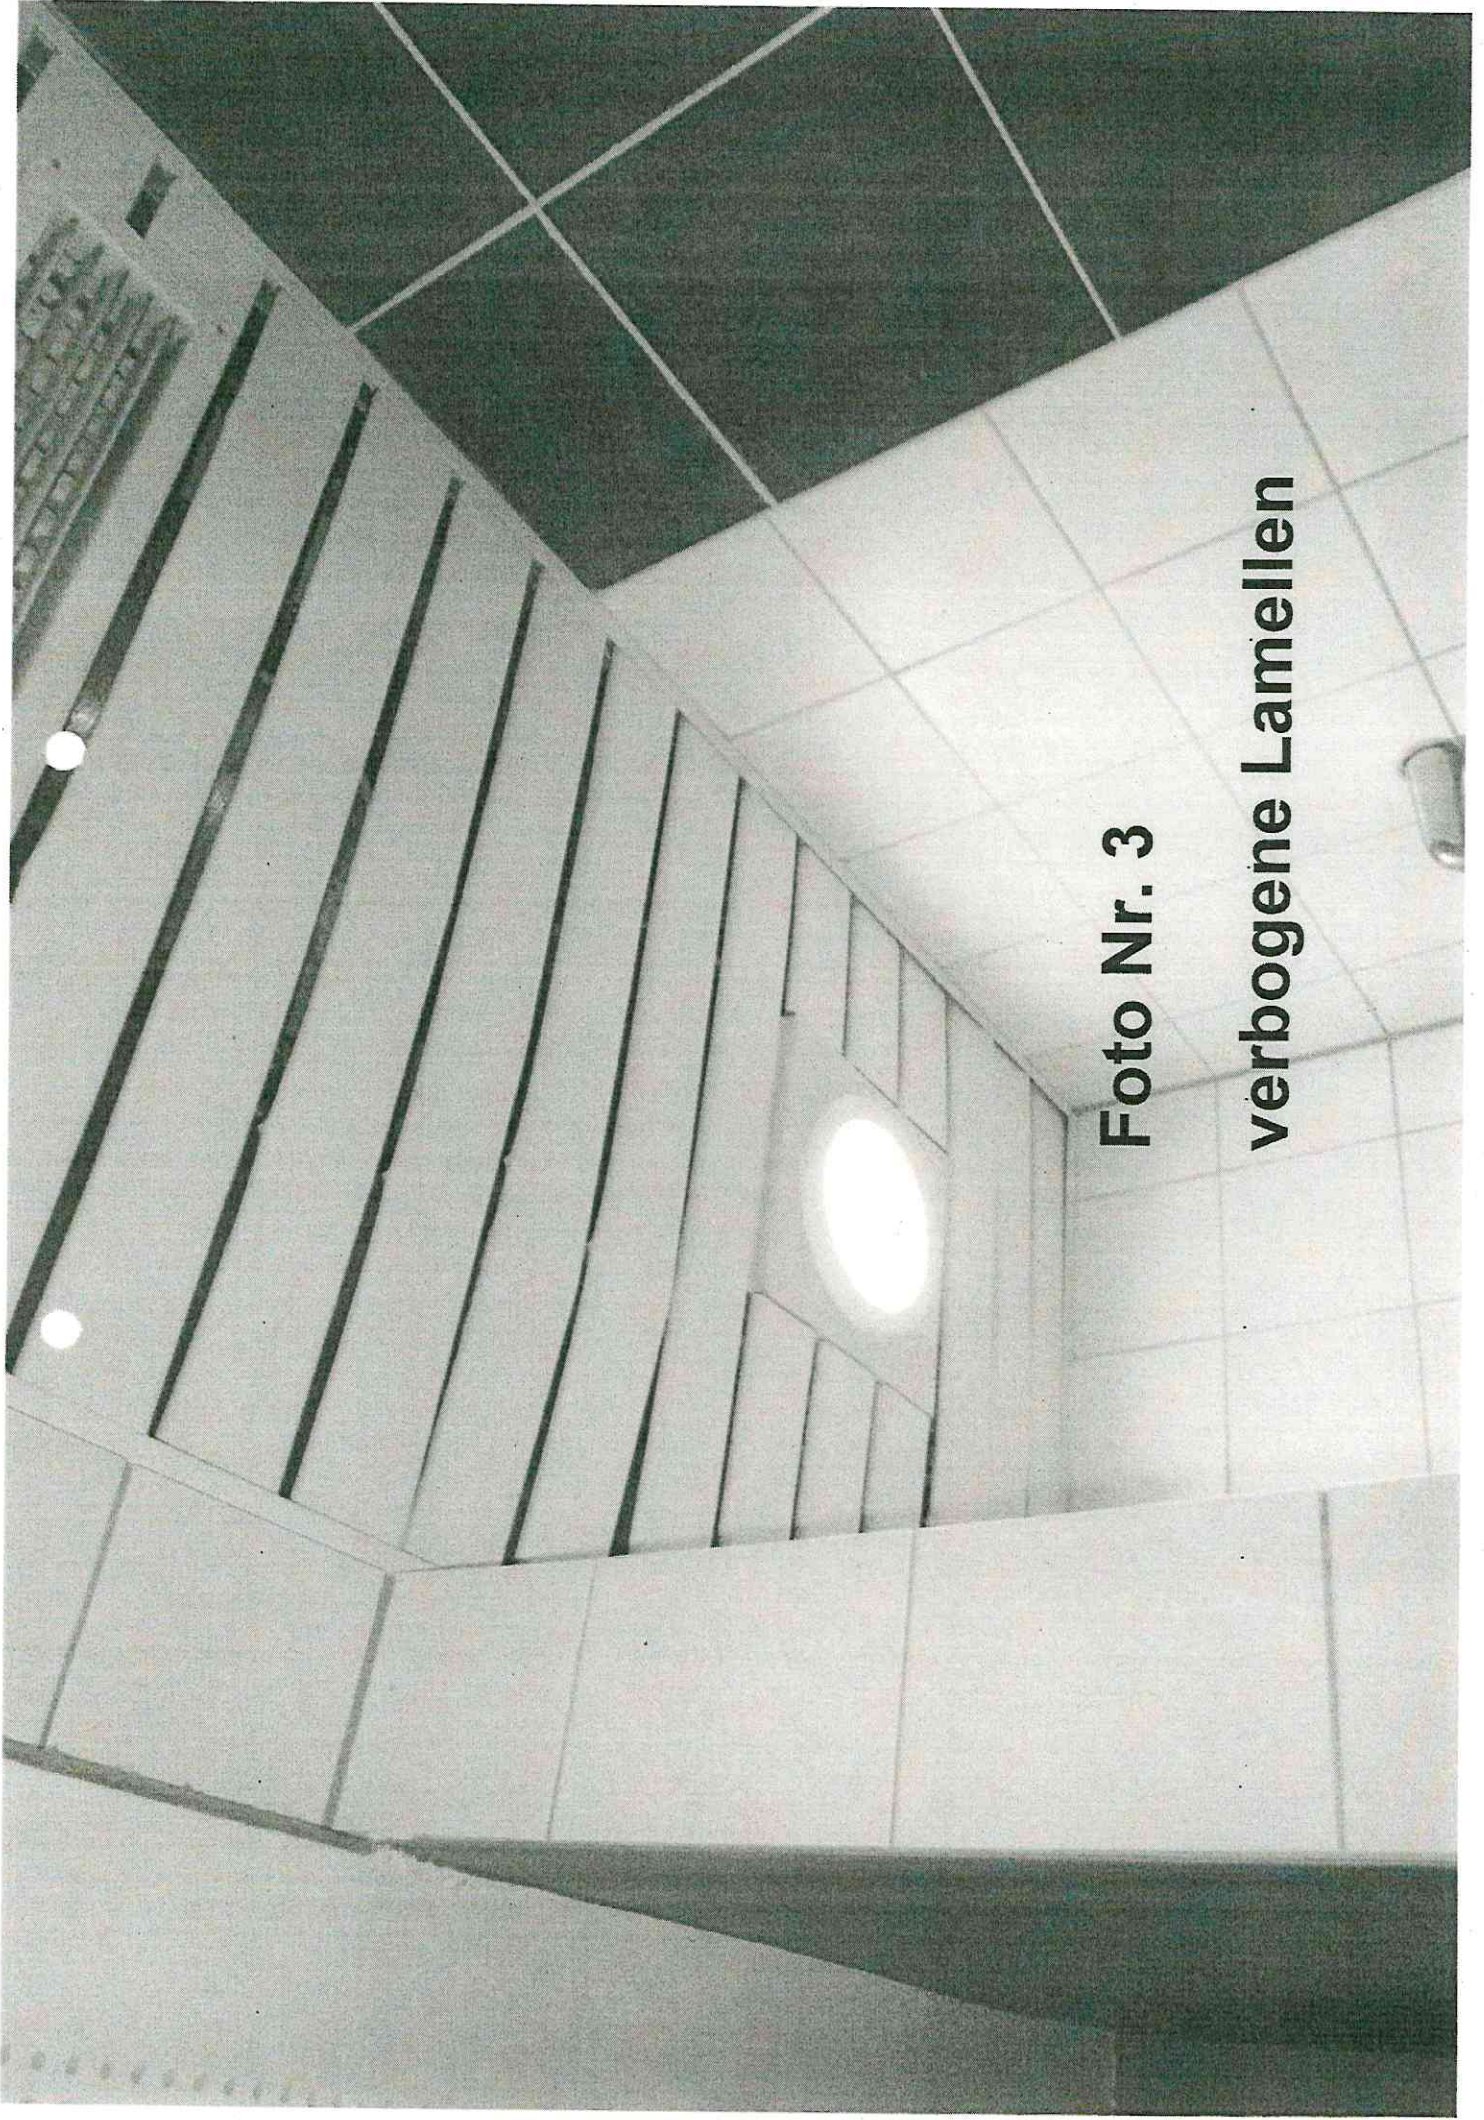
Foto Nr. 3

verbogene Lamellen

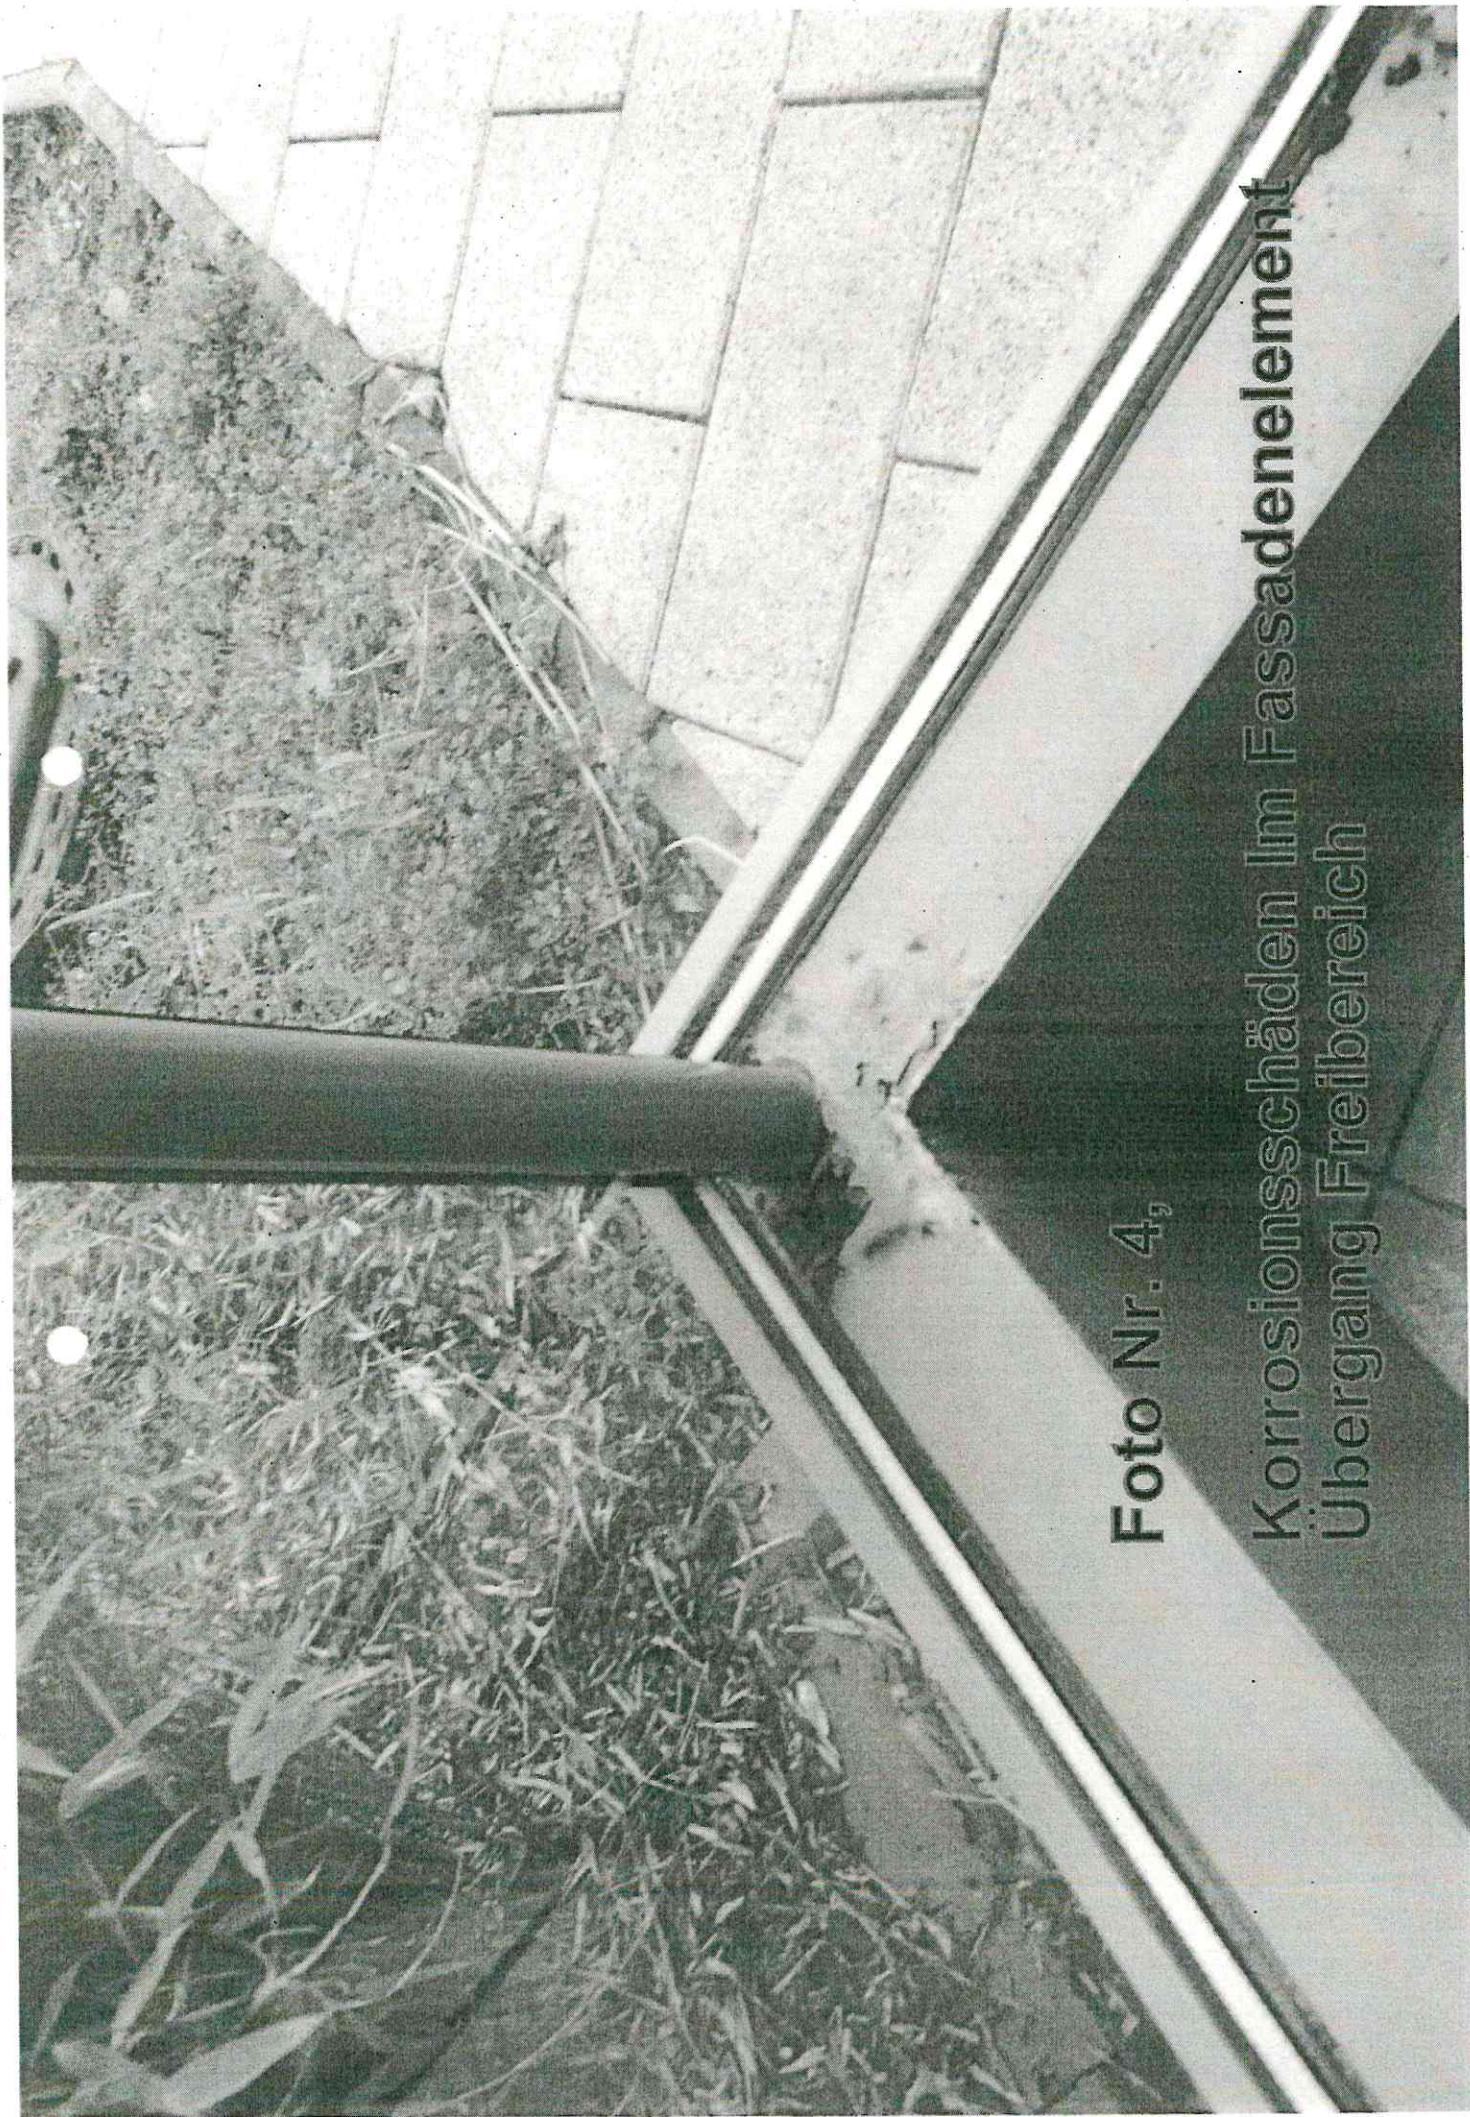
Foto Nr. 4,

Korrosionsschäden Im Fassadenelement
Übergang Freibereich

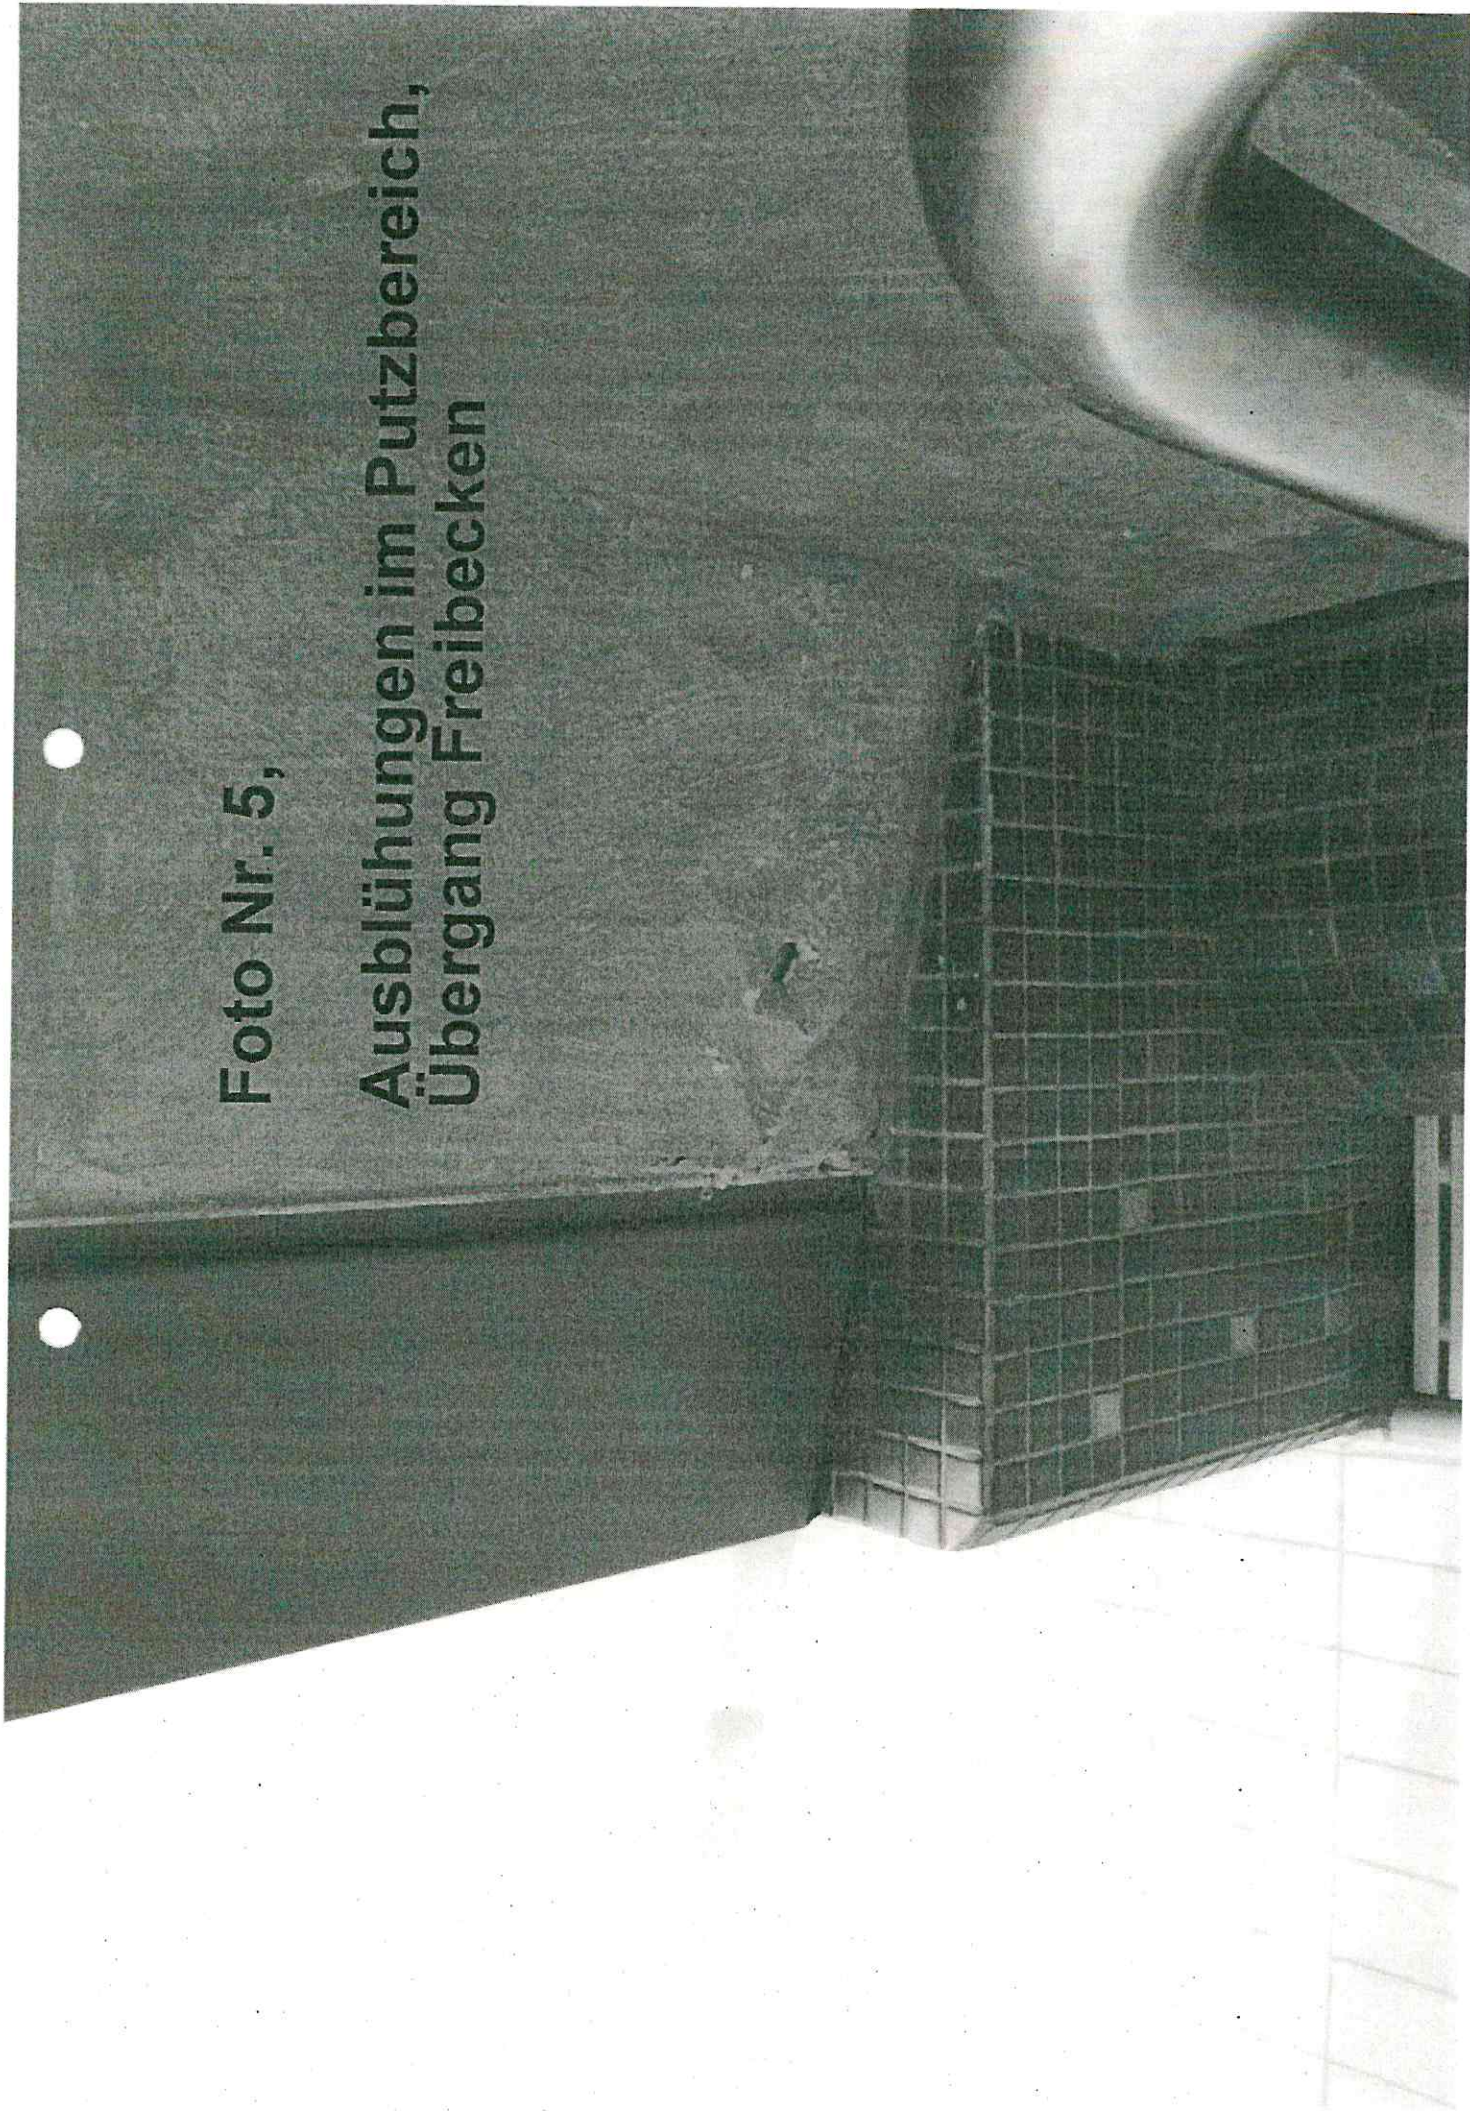
Foto Nr. 5,

Ausblühungen im Putzbereich,
Übergang Freibecken

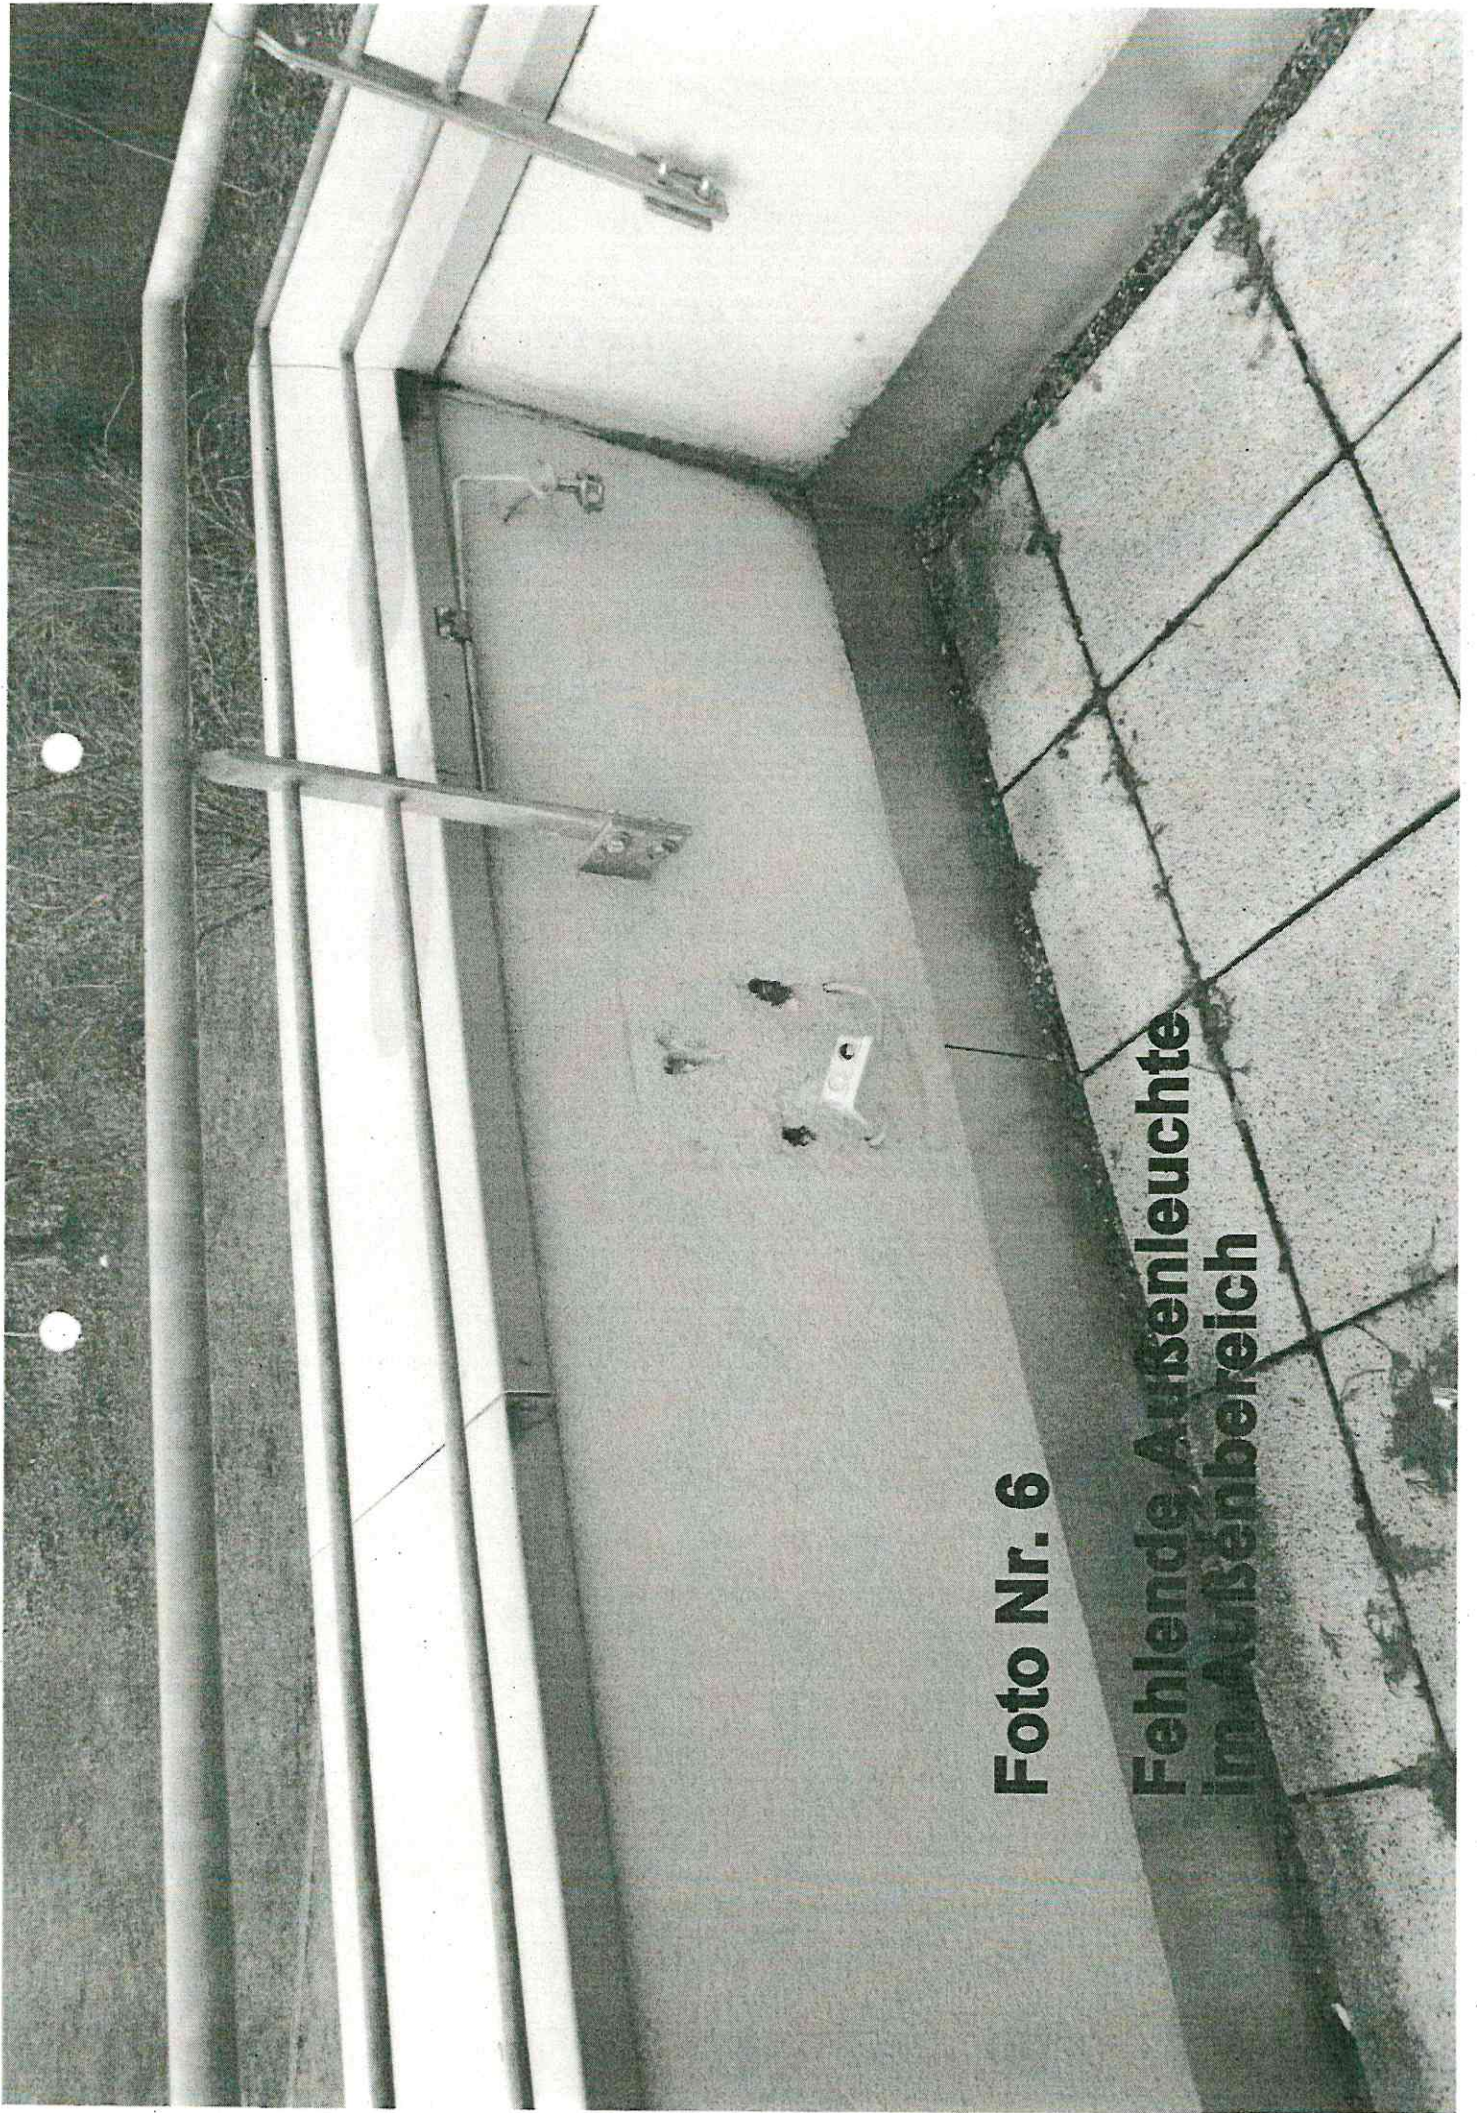
Foto Nr. 6

**Fehlende Außenleuchte
im Außenbereich**

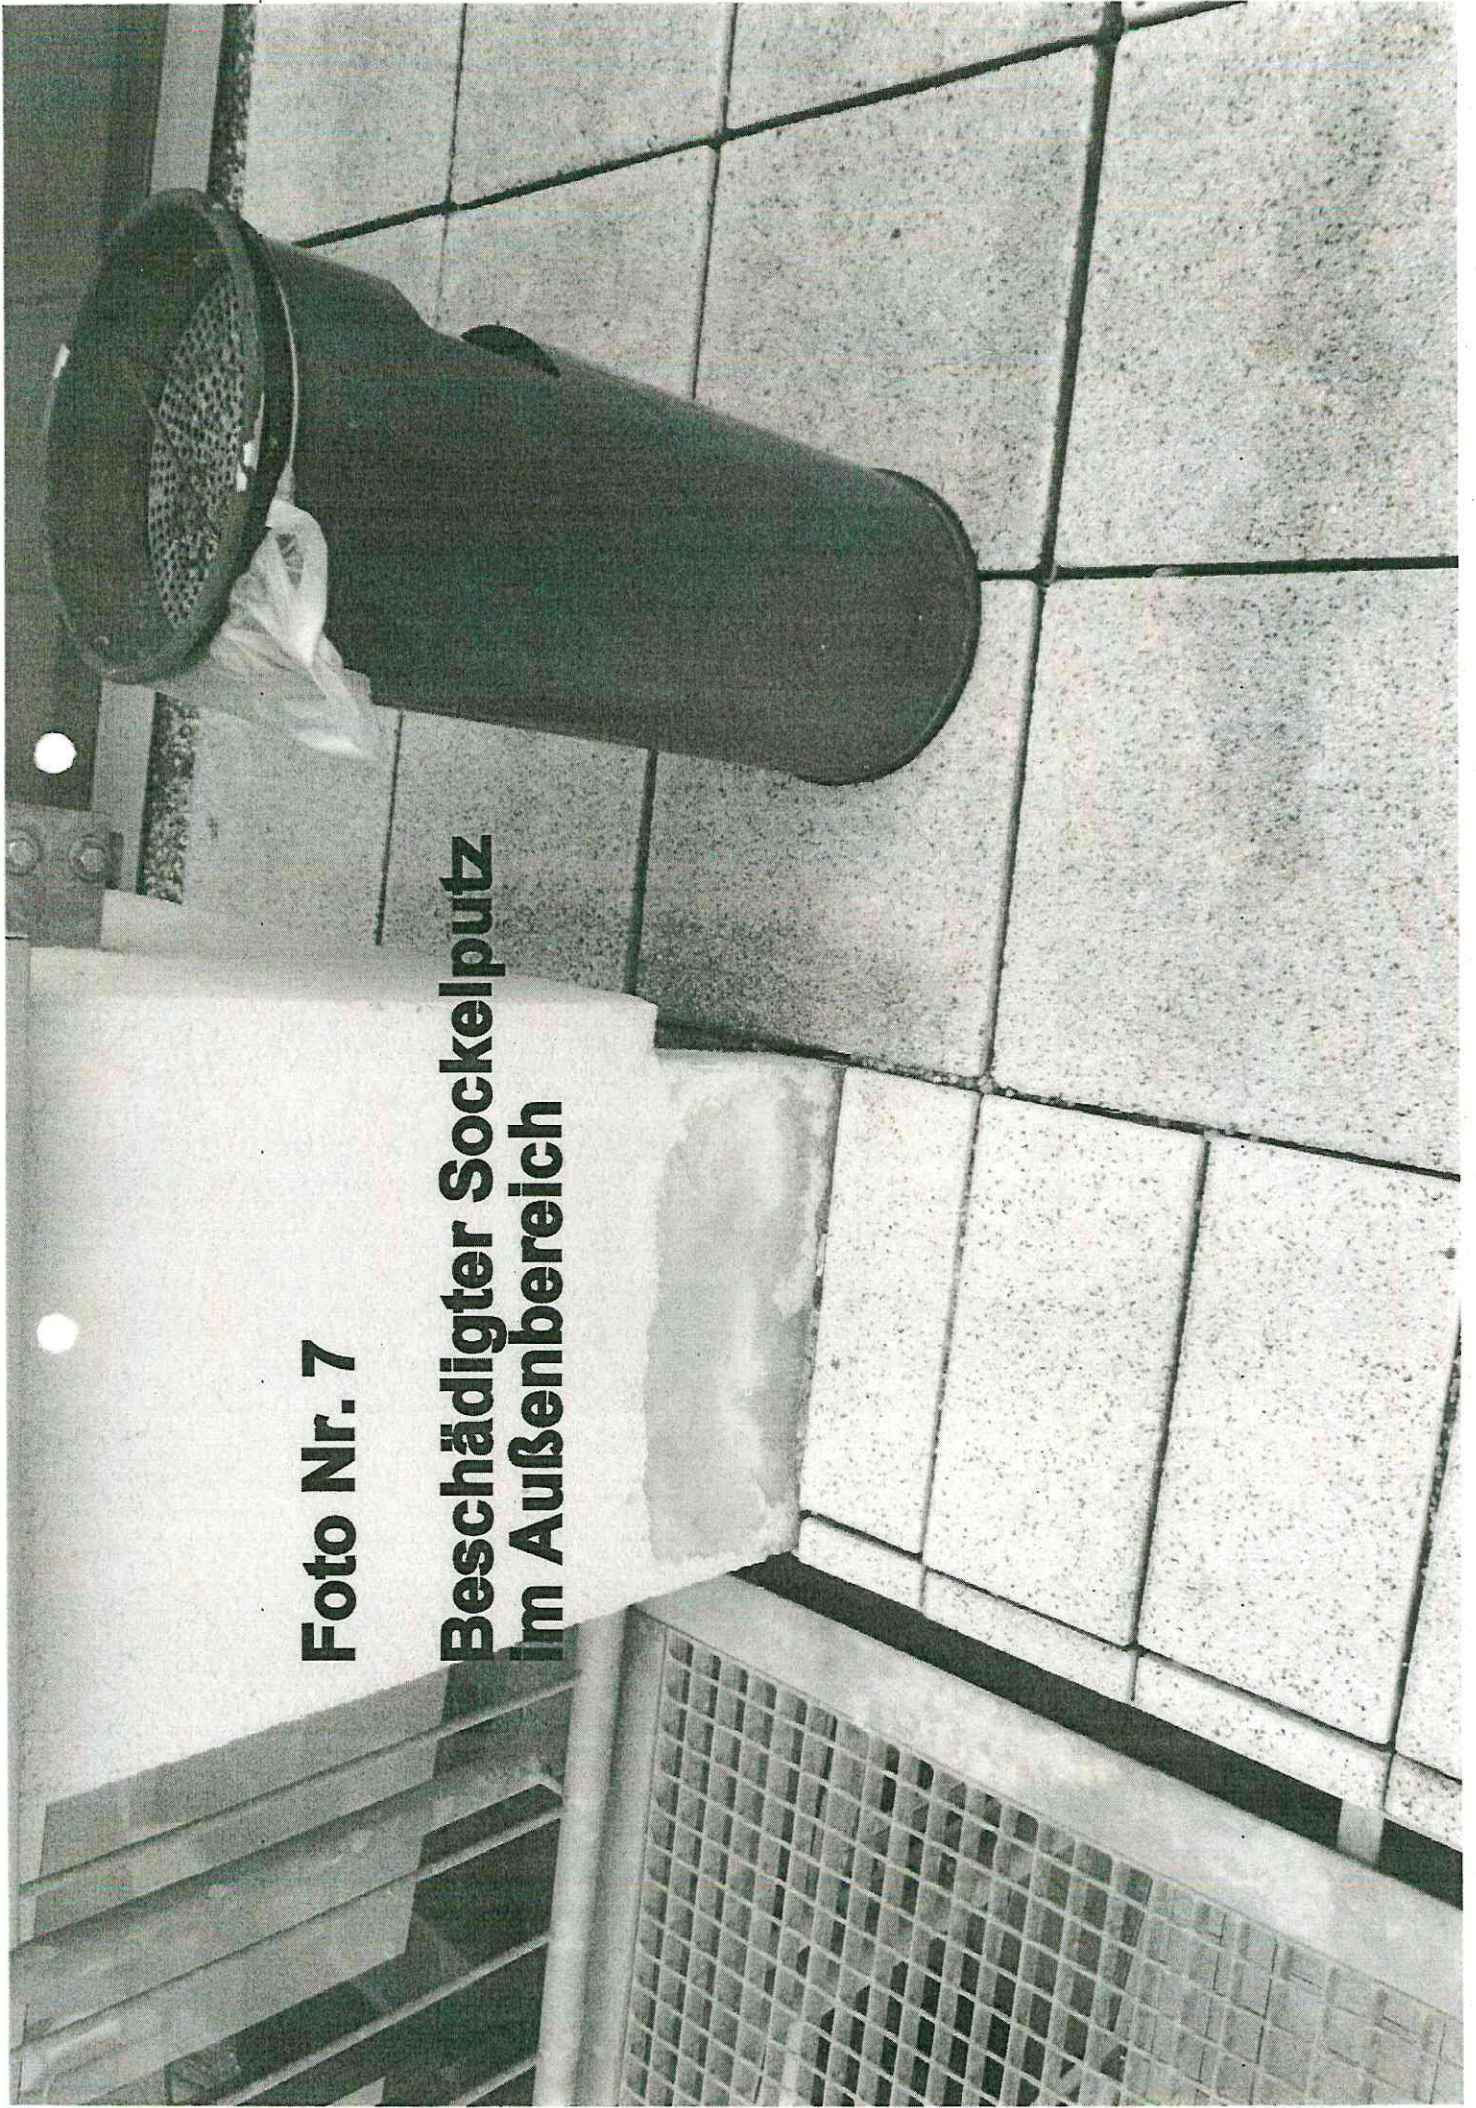
Foto Nr. 7

**Beschädigter Sockelputz
im Außenbereich**

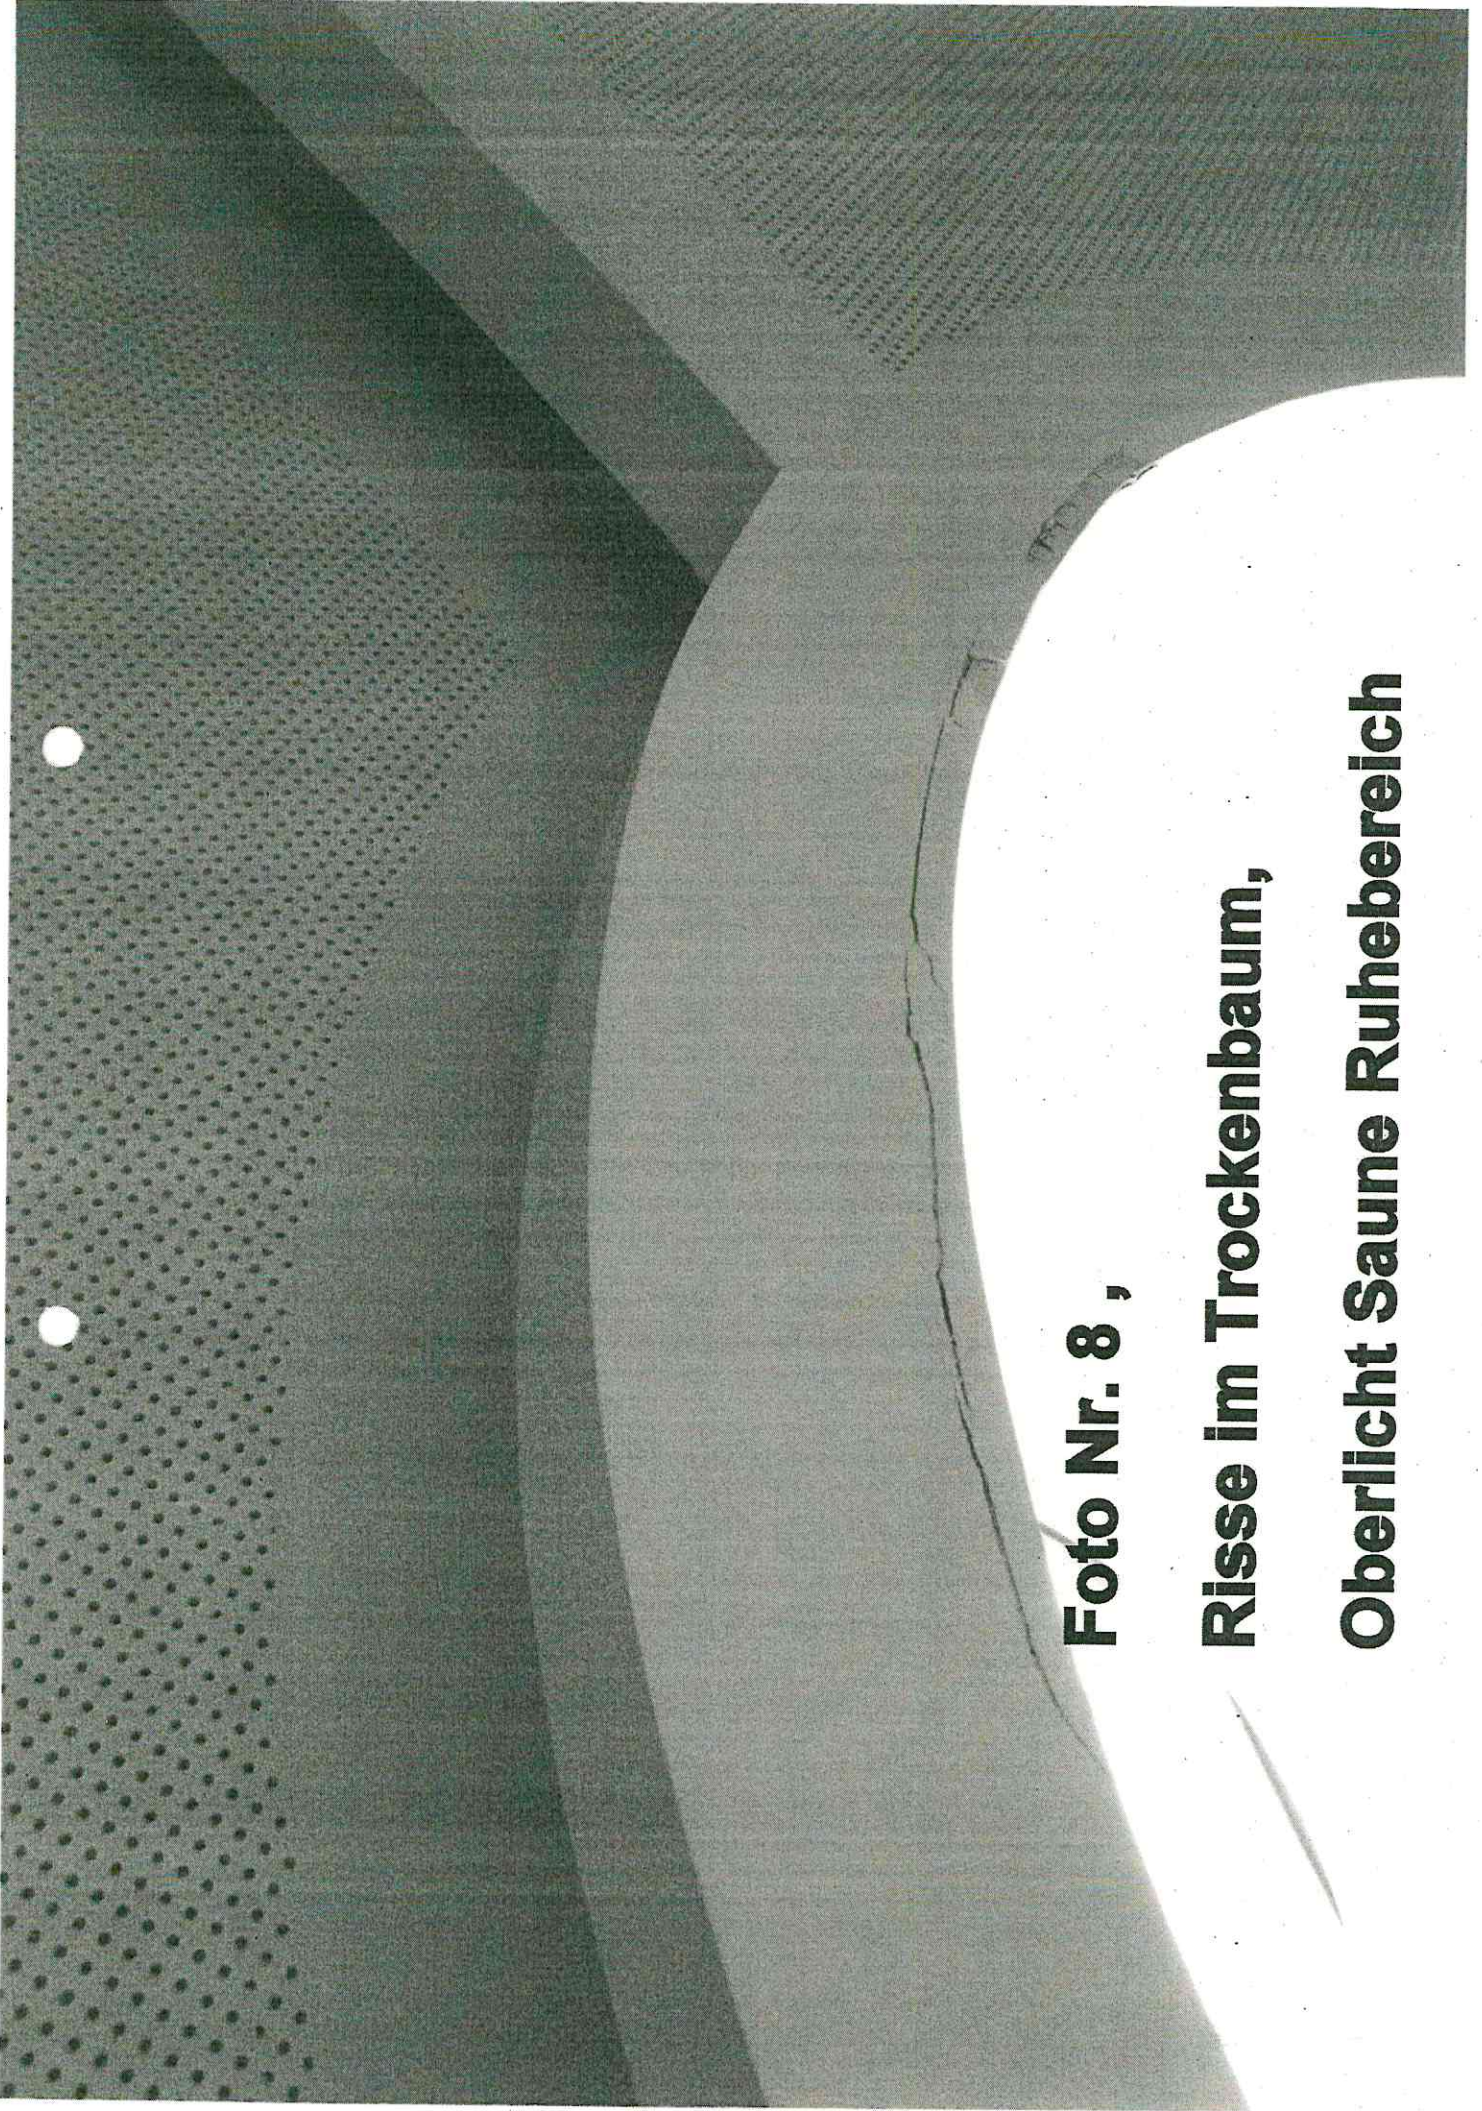
Foto Nr. 8 ,

Risse im Trockenbaum,

Oberlicht Saune Ruhebereich
