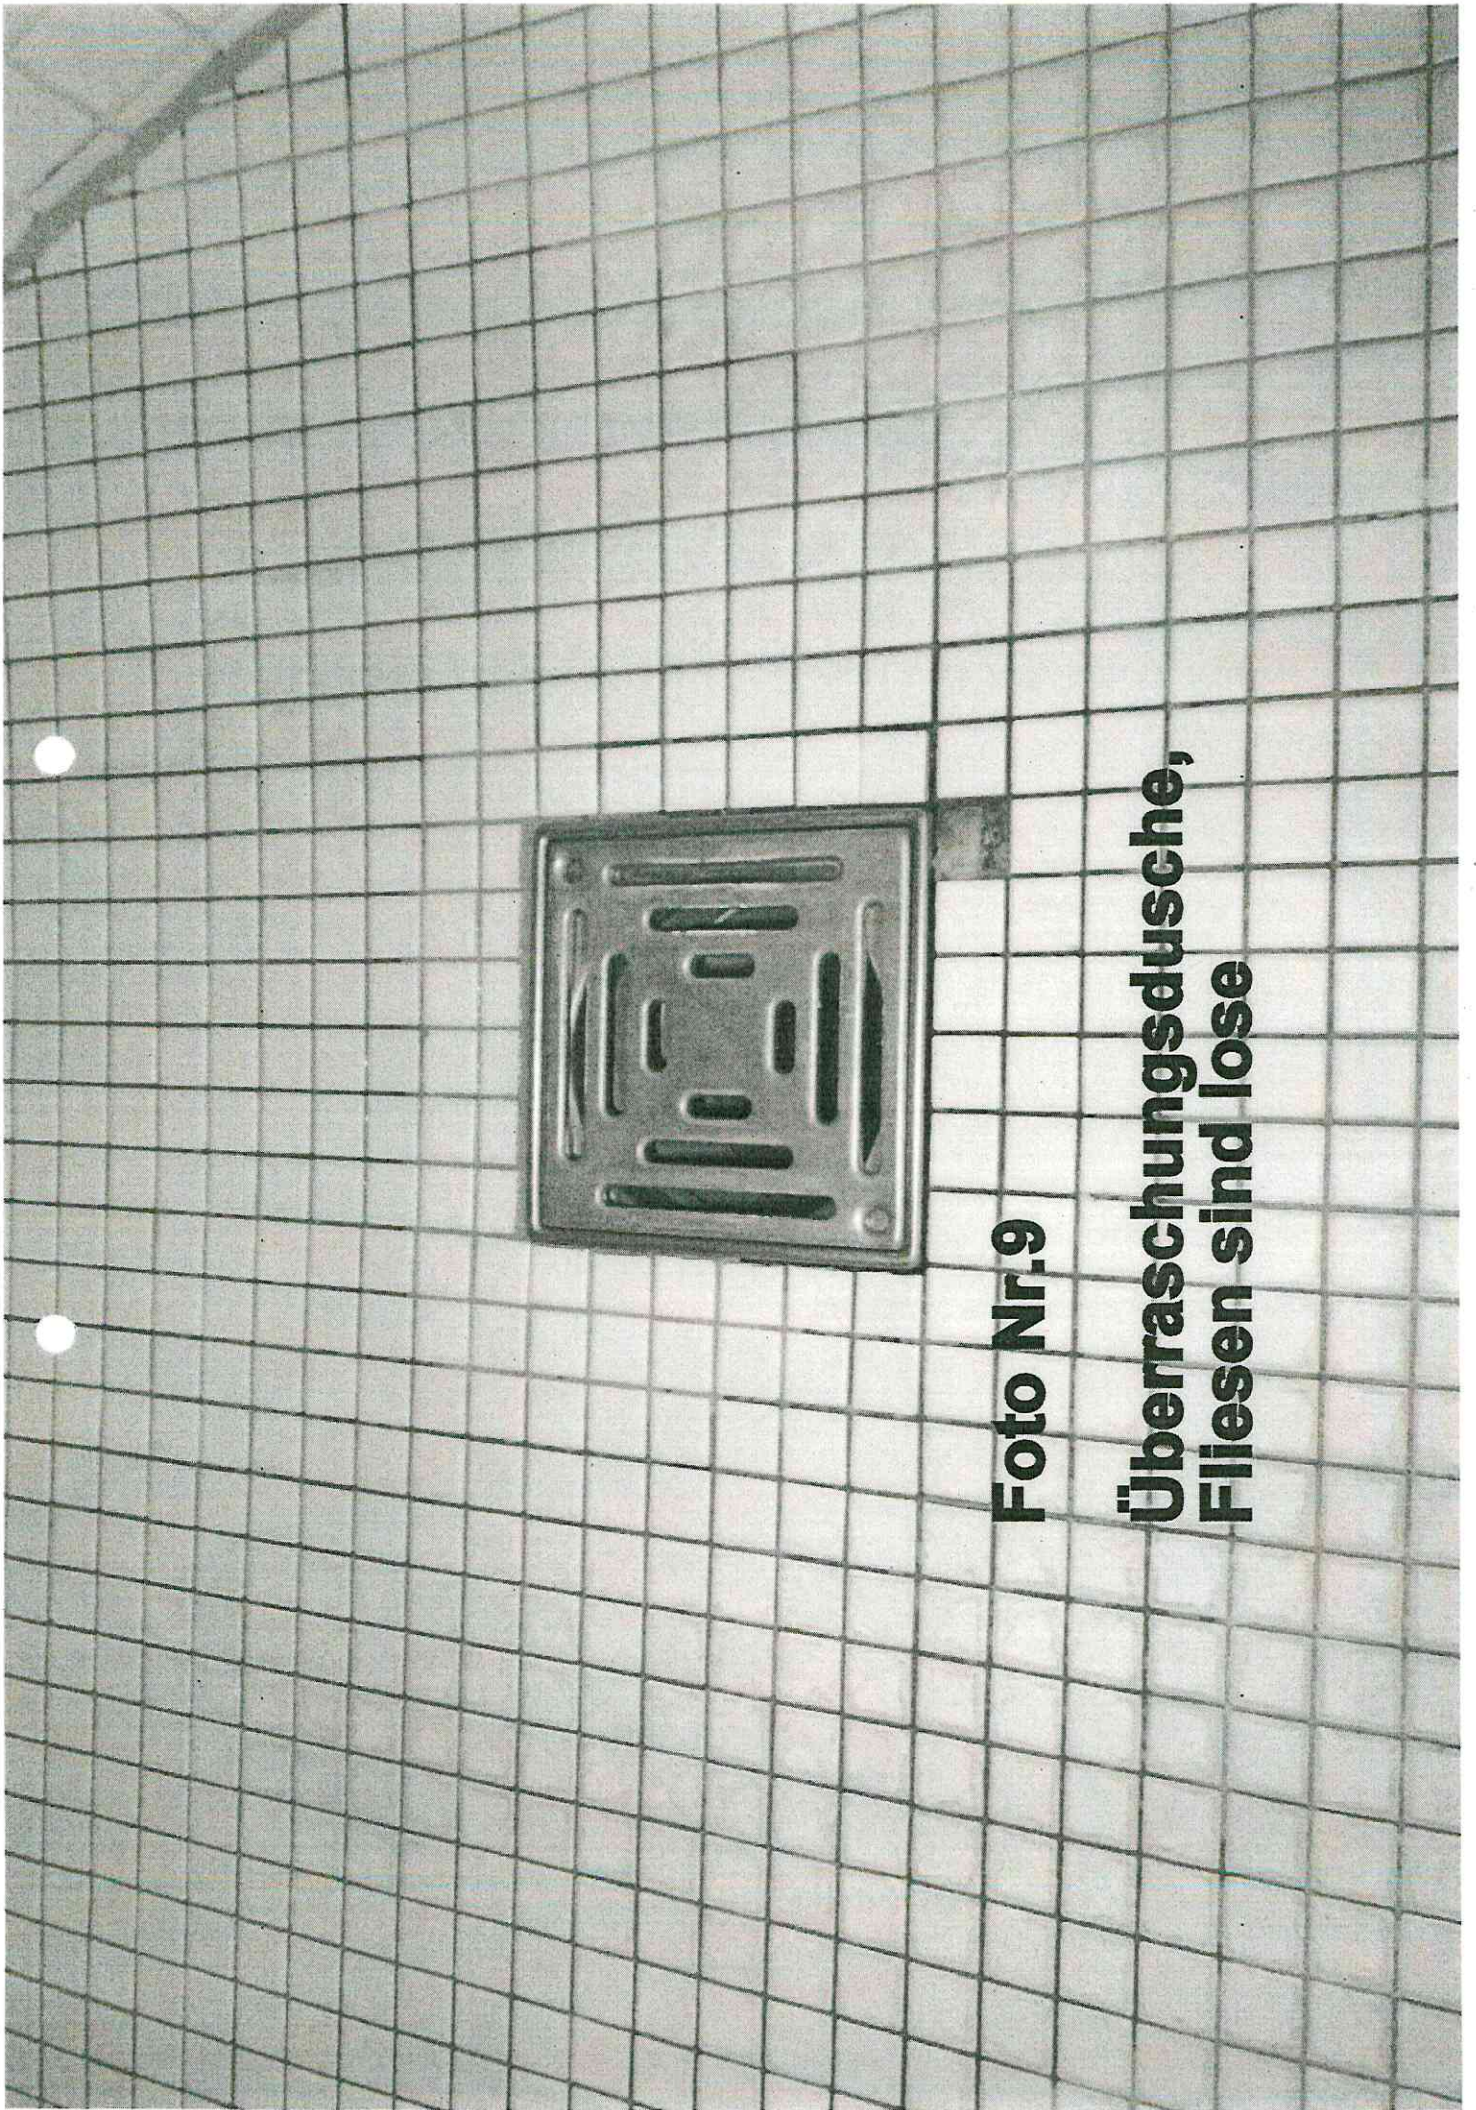
Foto Nr.9

**Überraschungsdusche,
Fliesen sind lose**

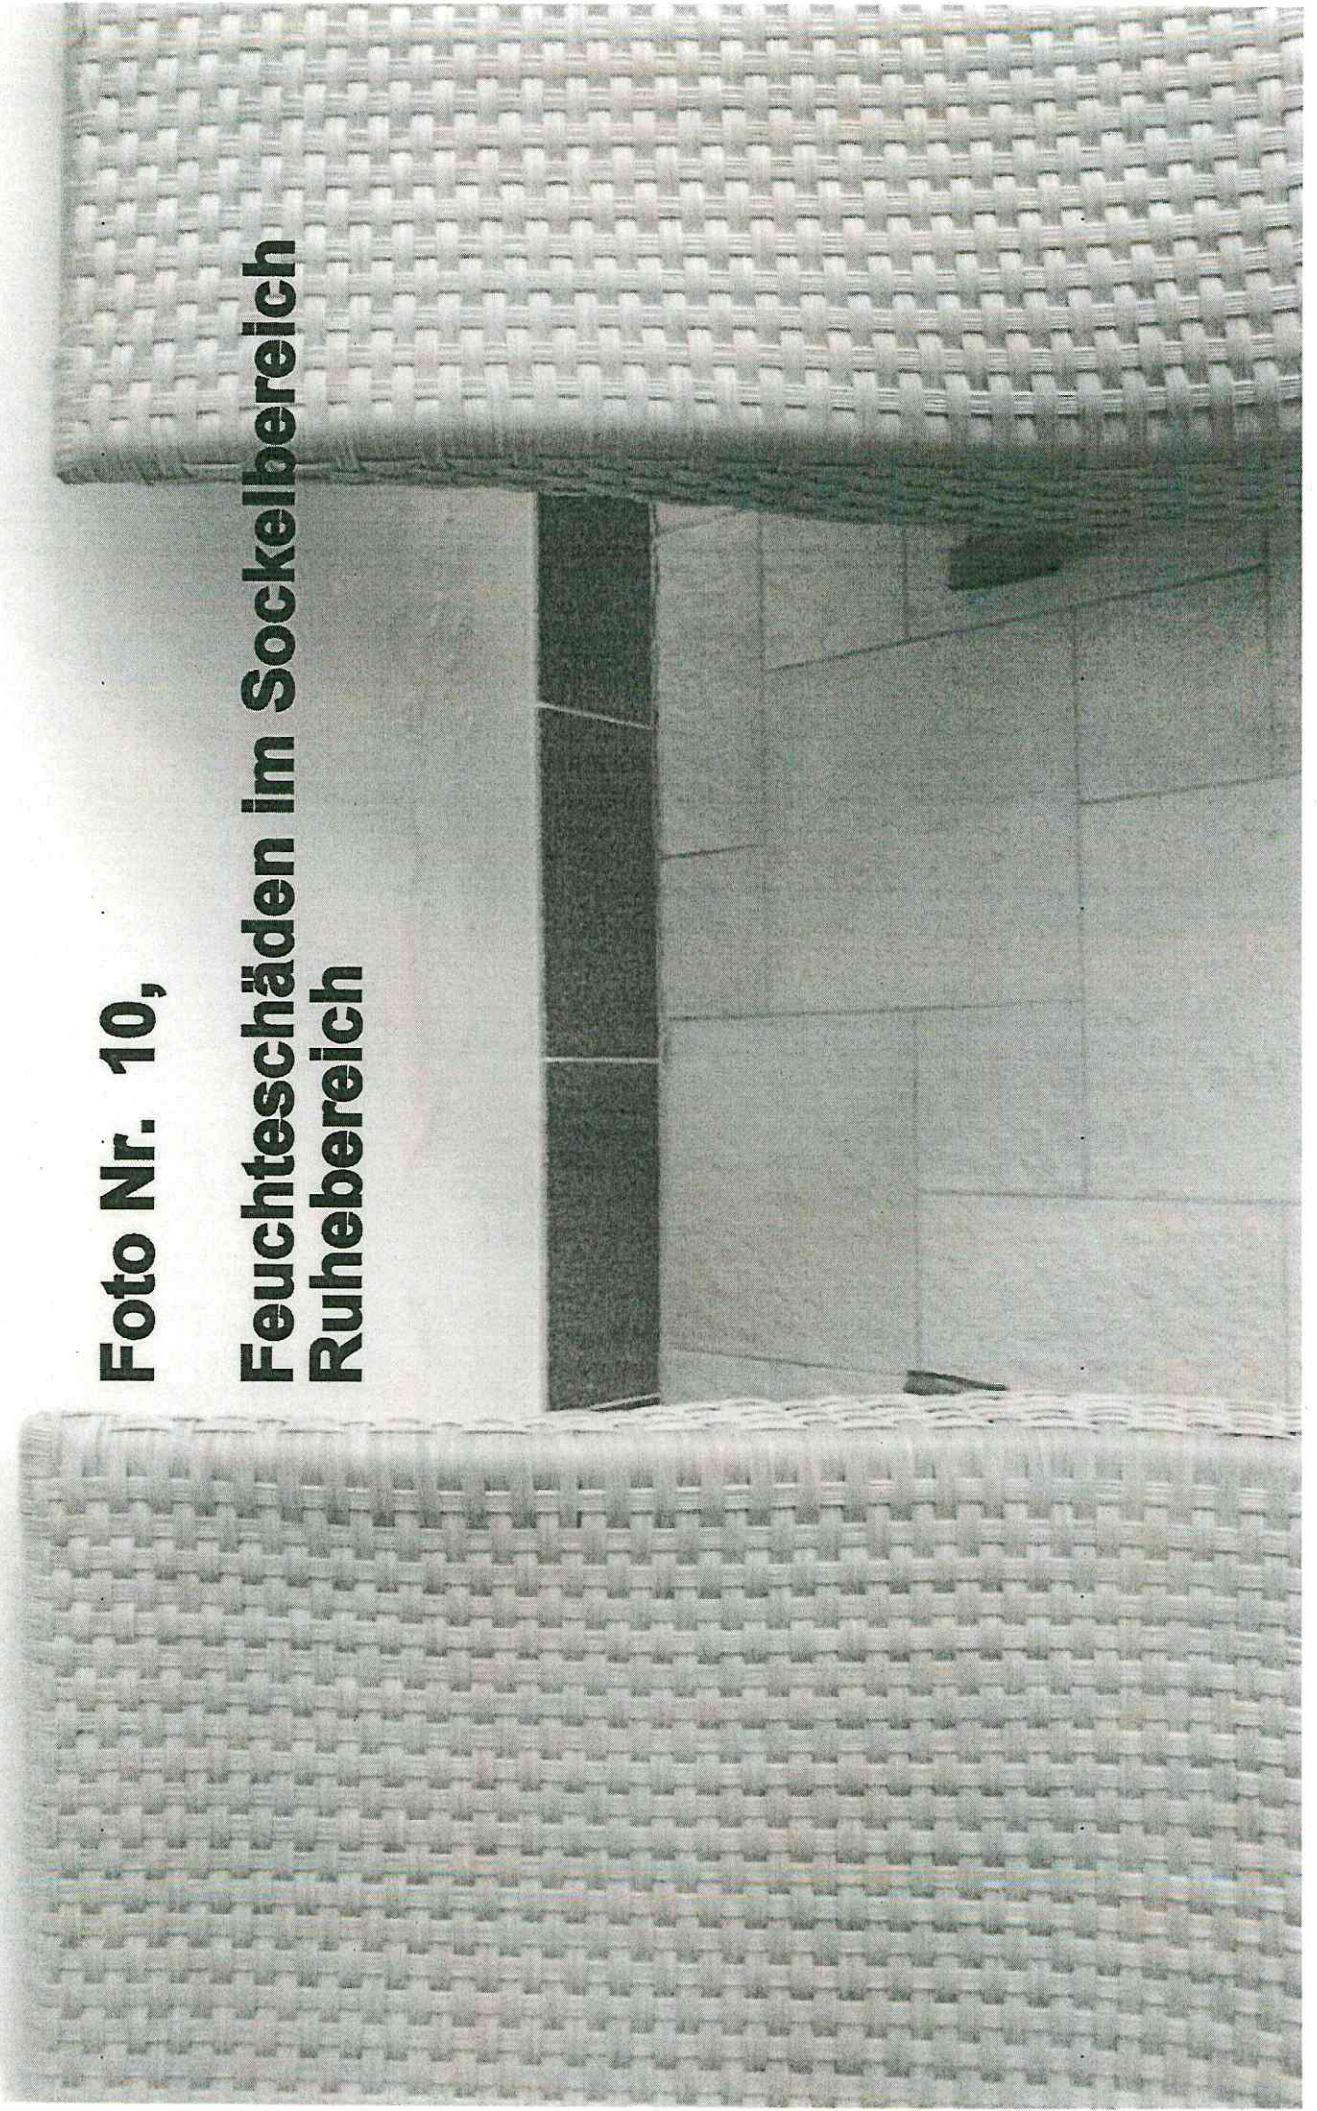
Foto Nr. 10,

**Feuchteschäden im Sockelbereich
Ruhebereich**

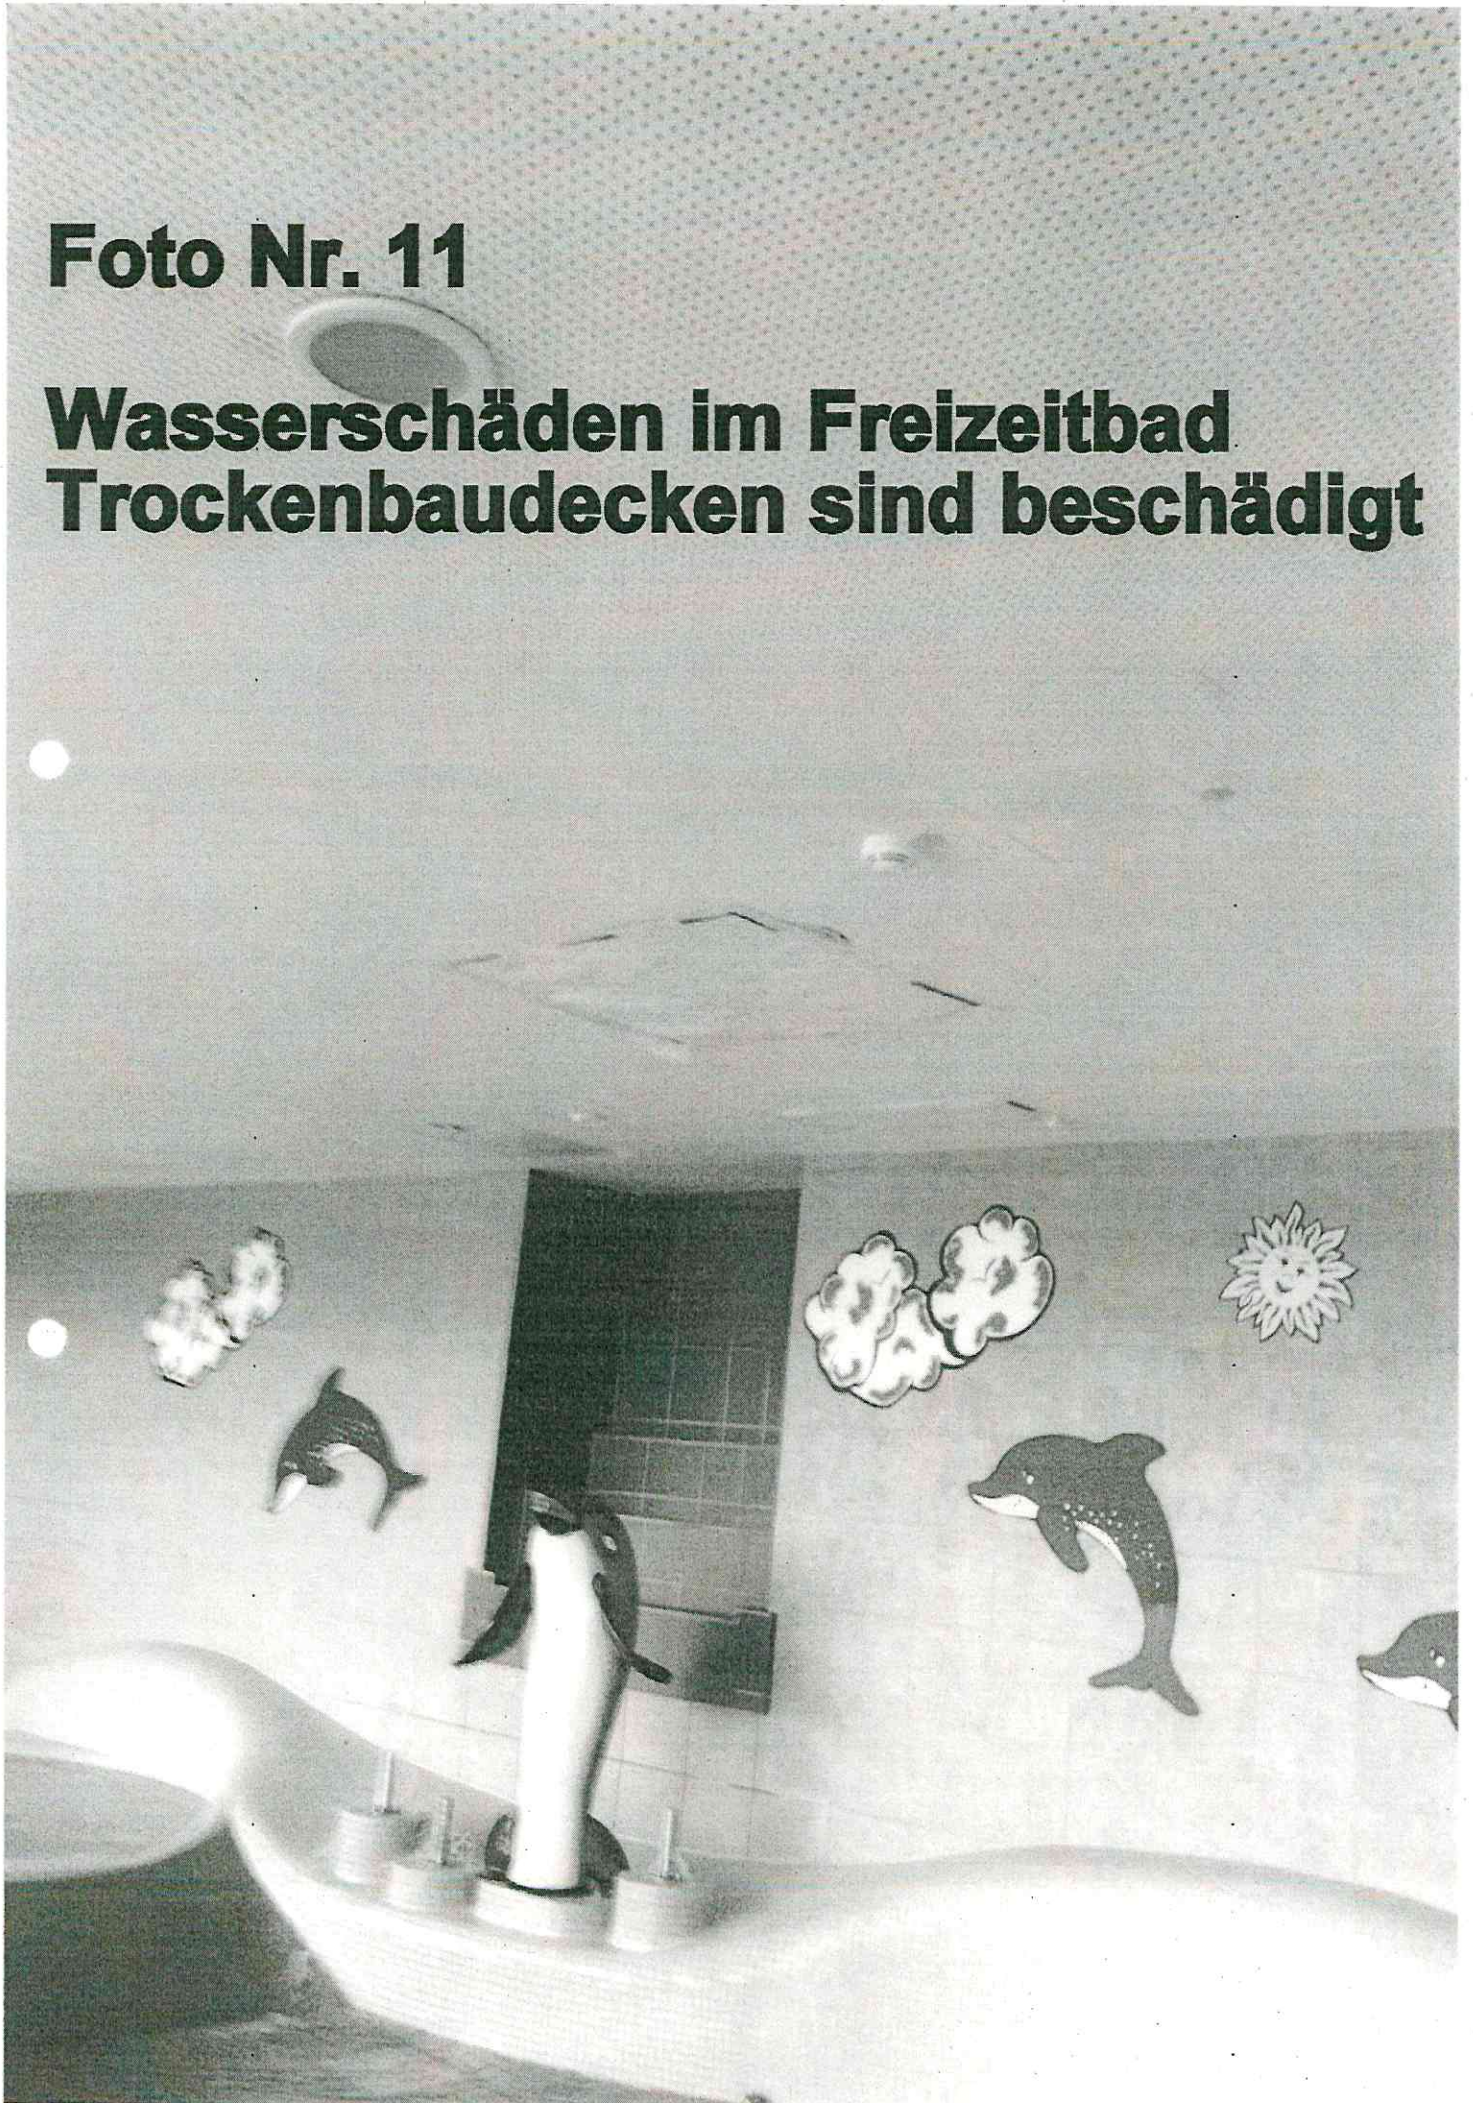
Foto Nr. 11

**Wasserschäden im Freizeitbad
Trockenbaudecken sind beschädigt**

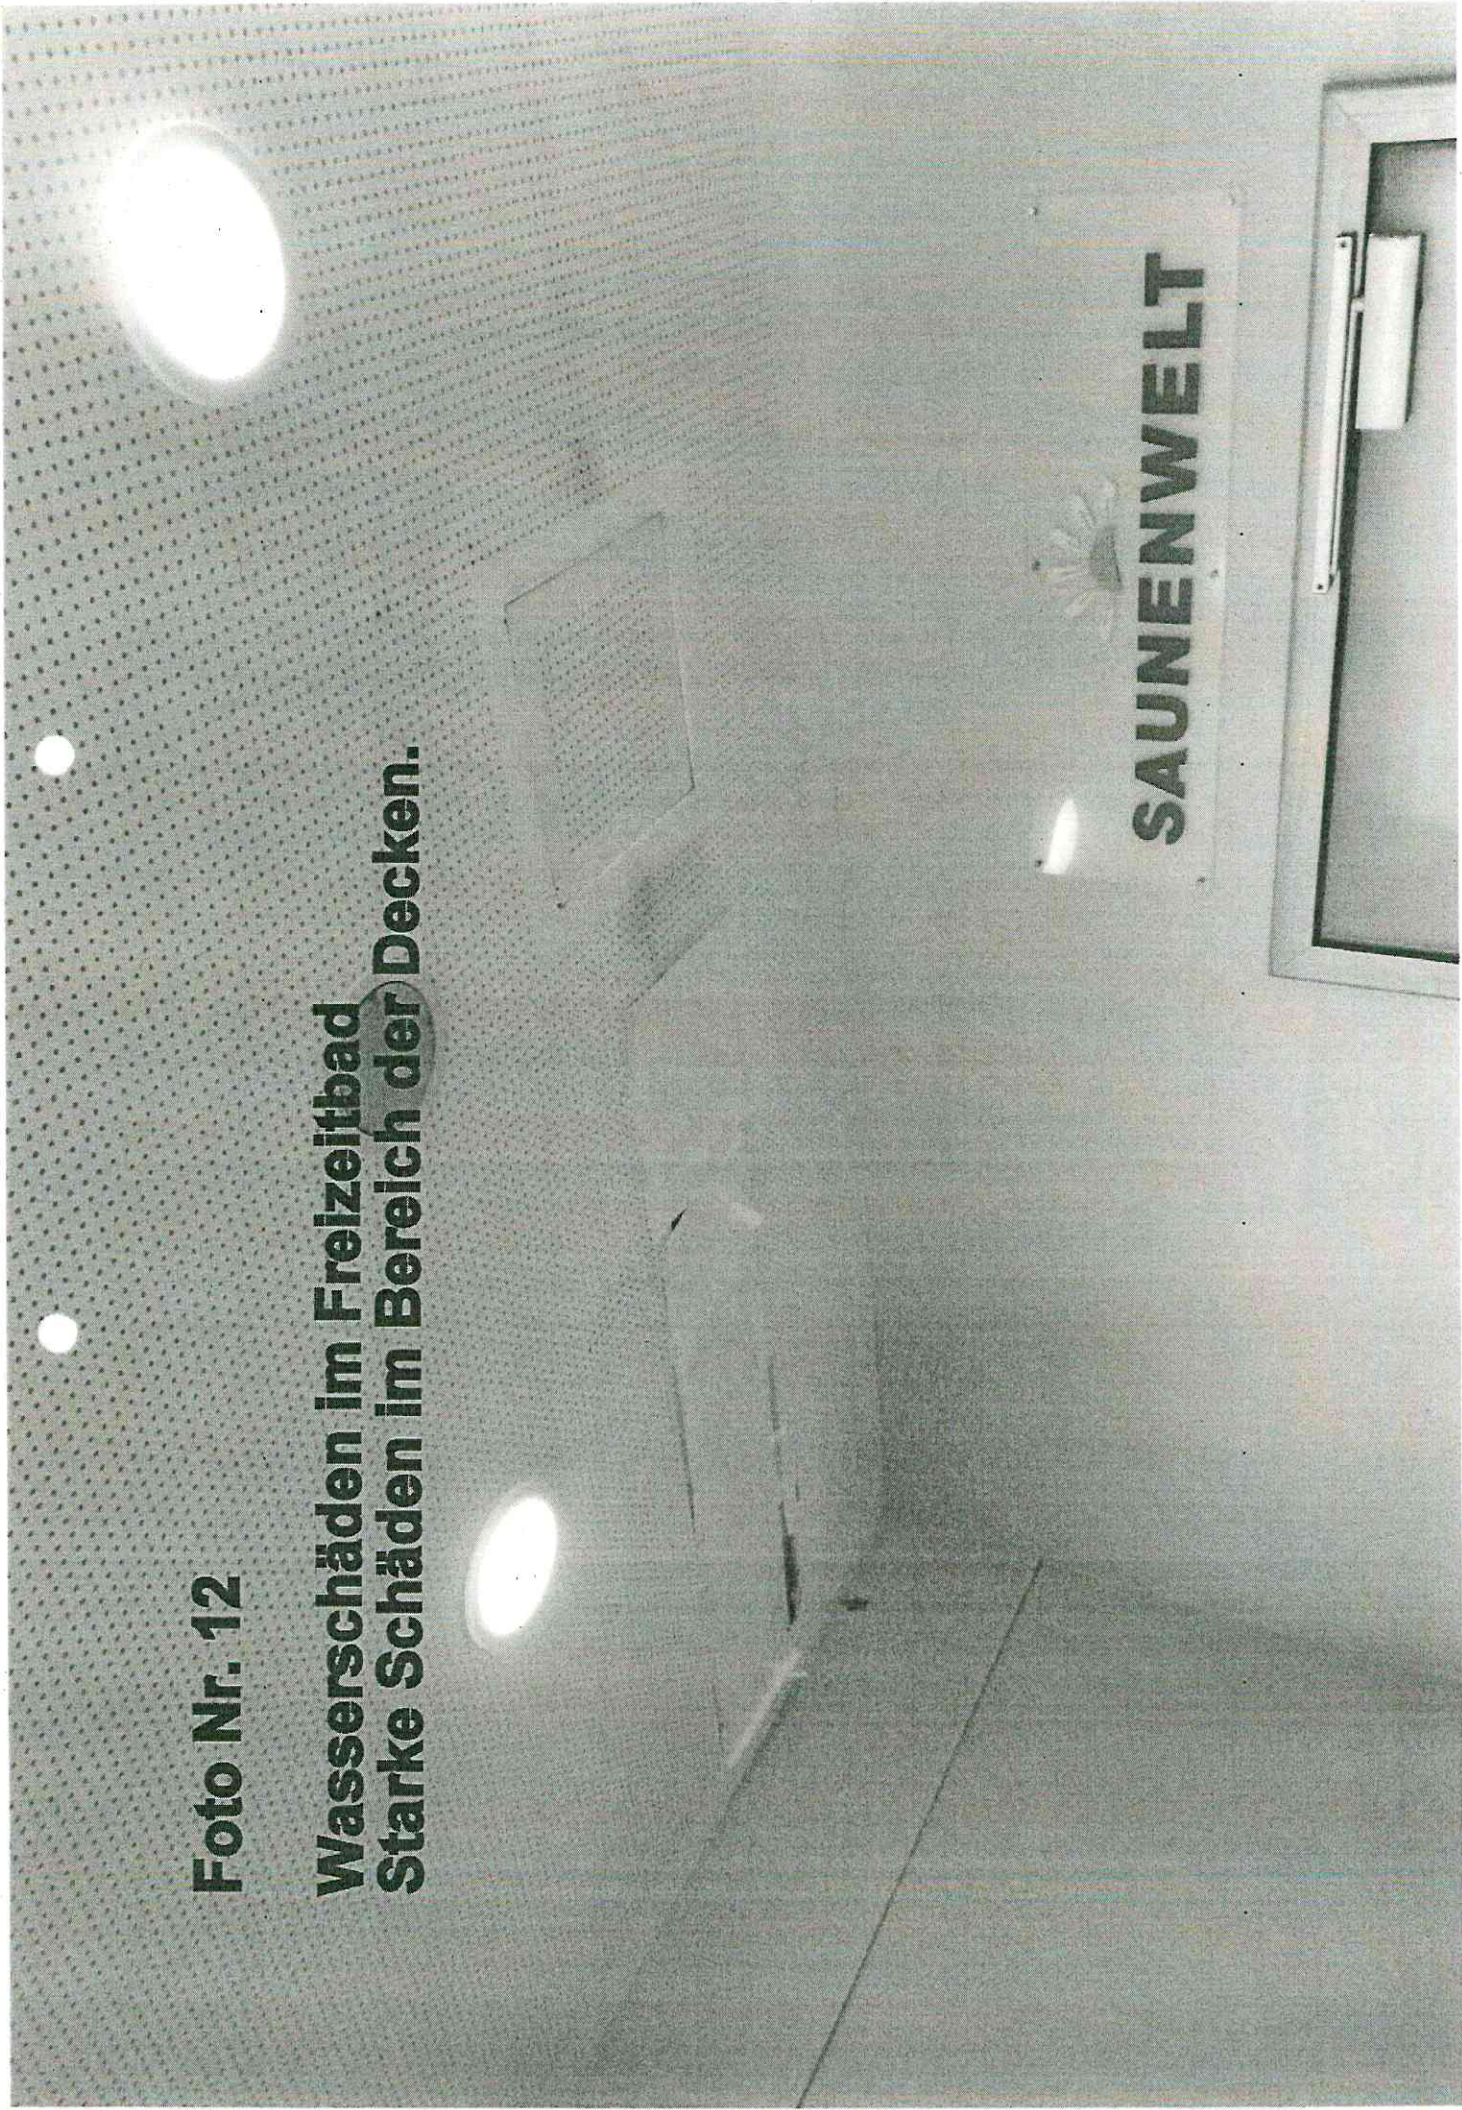
Foto Nr. 12

**Wasserschäden im Freizeitbad
Starke Schäden im Bereich der Decken.**

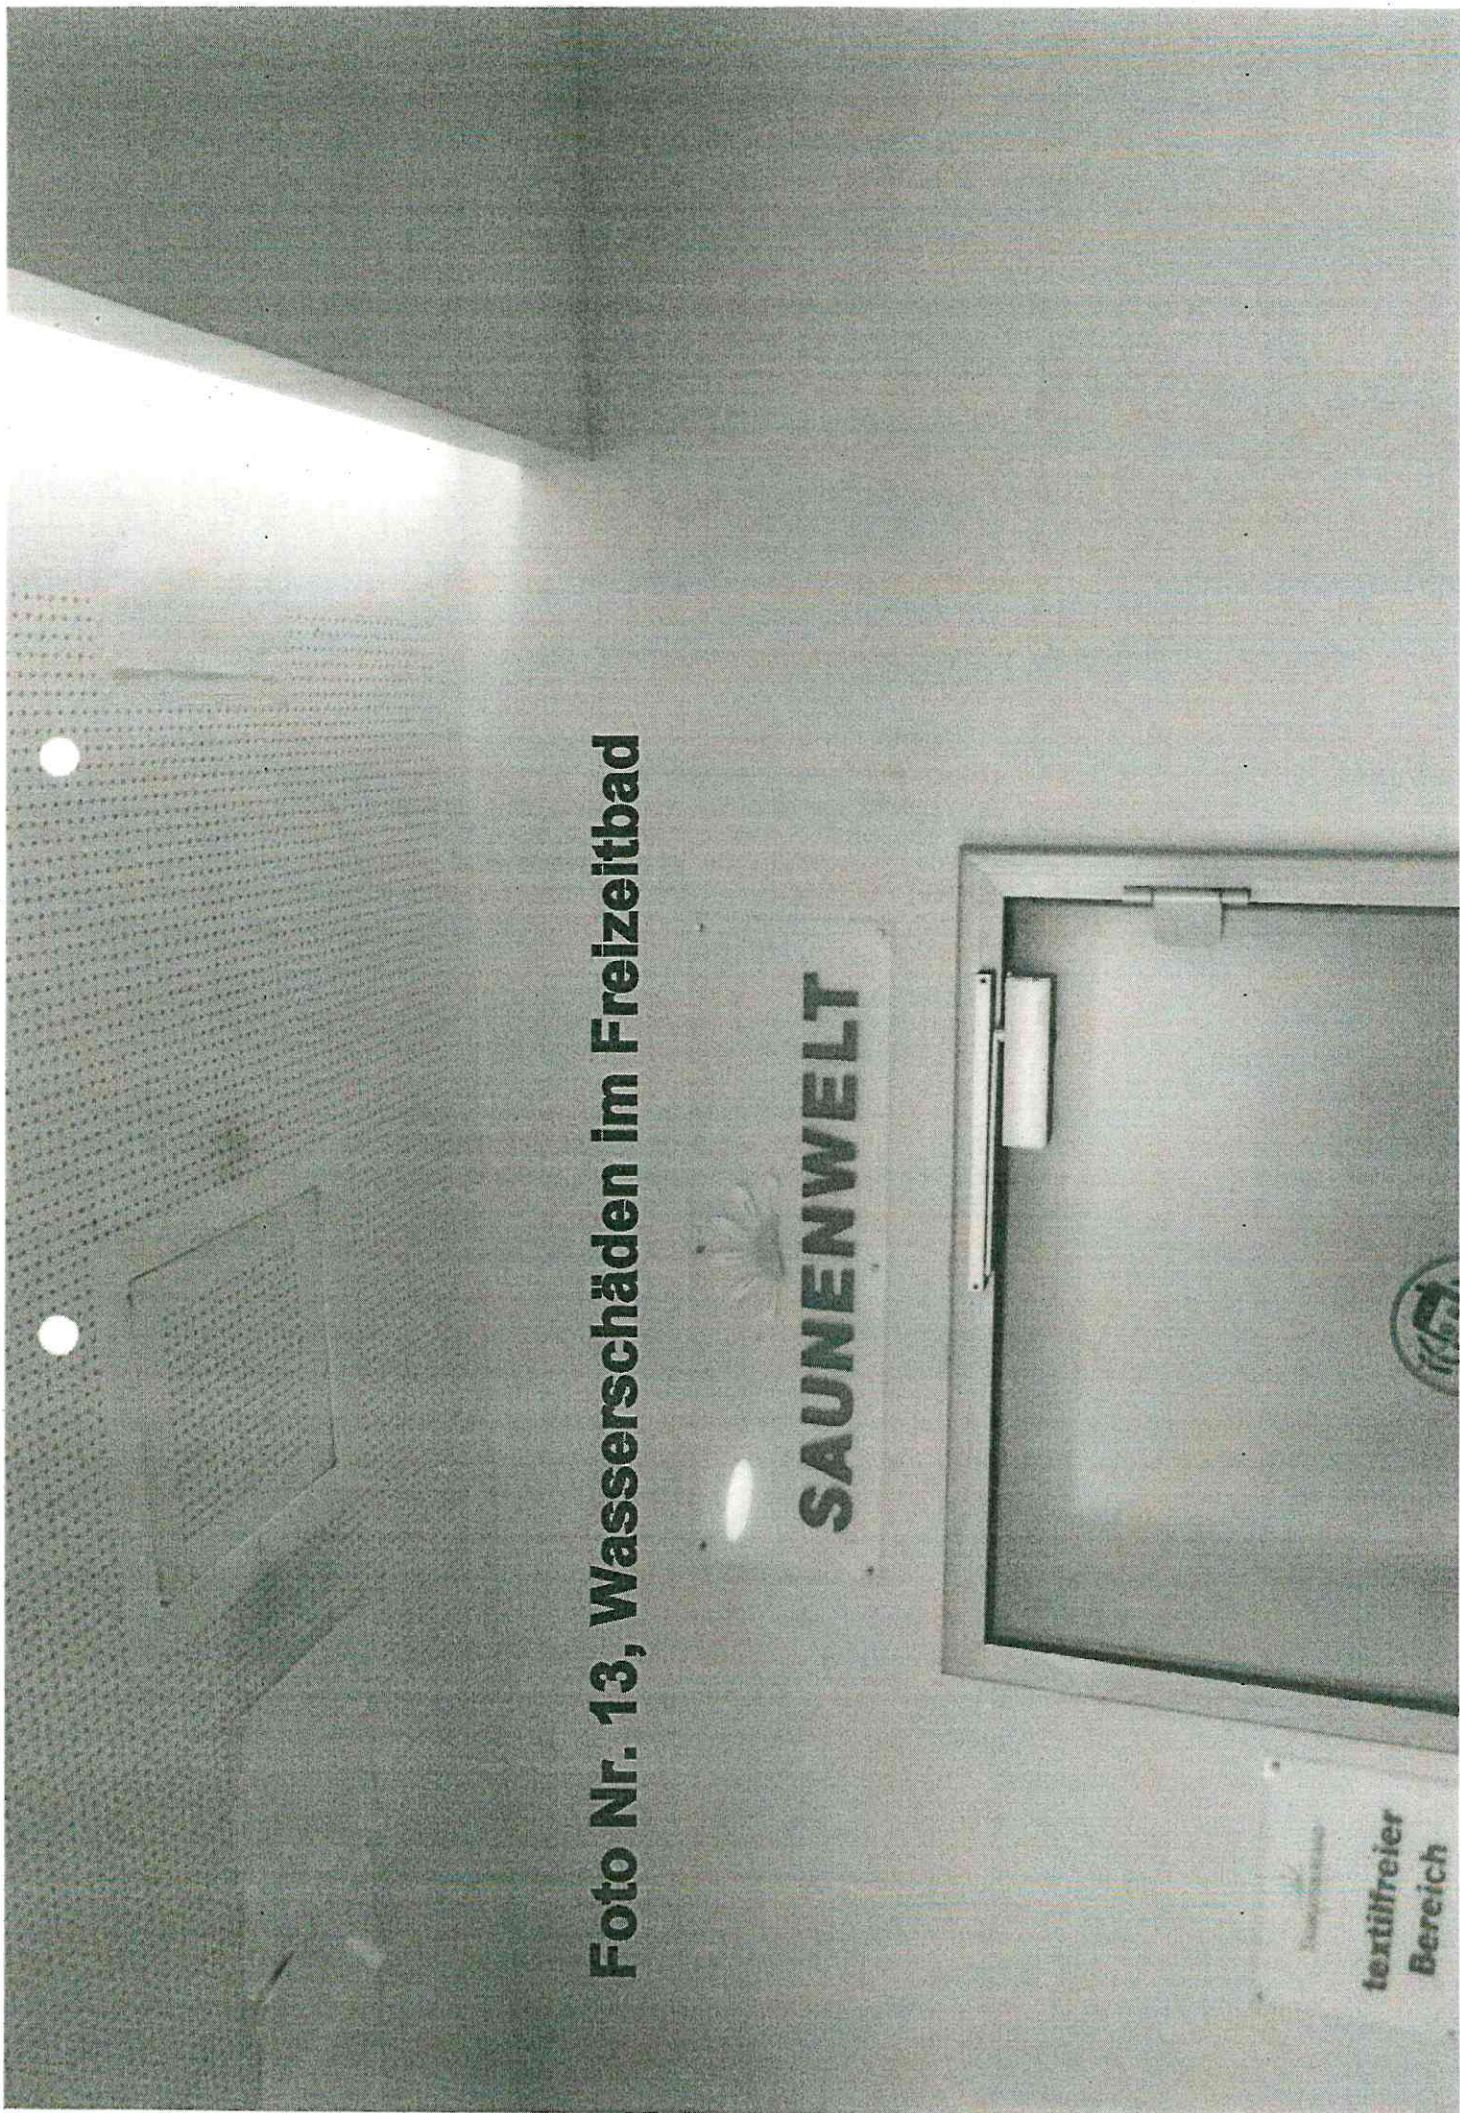
Foto Nr. 13, Wasserschäden im Freizeitbad

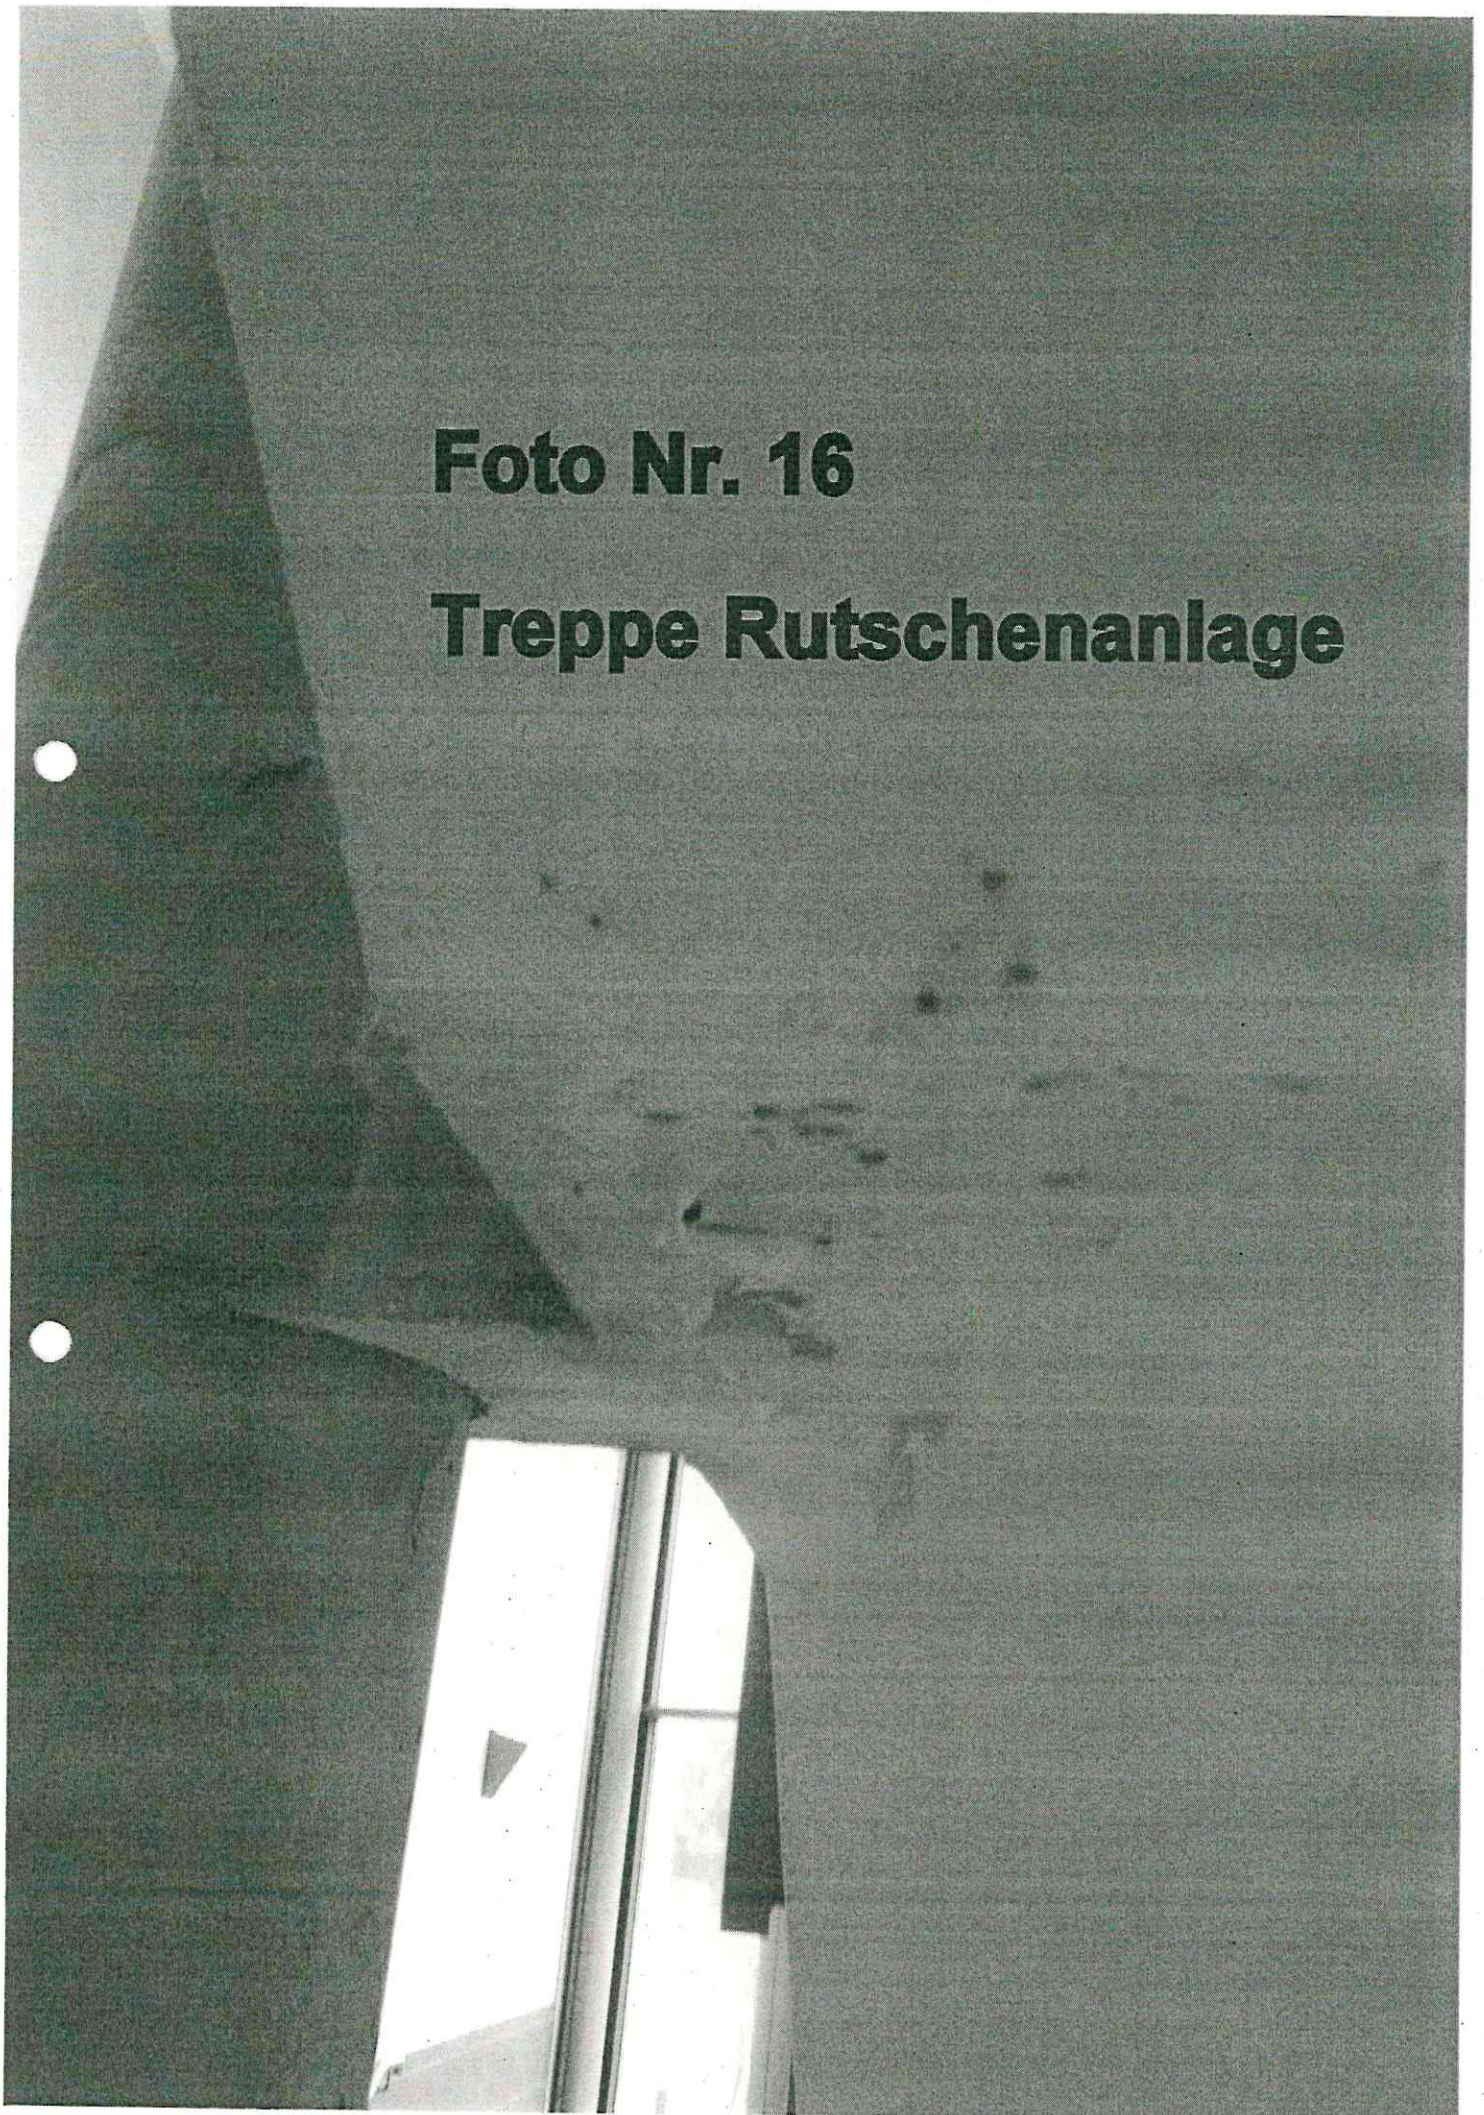
Foto Nr.17

**Bereich Rutsche,
Sockelfliese löst sich,
Ausblühungen im Putz**

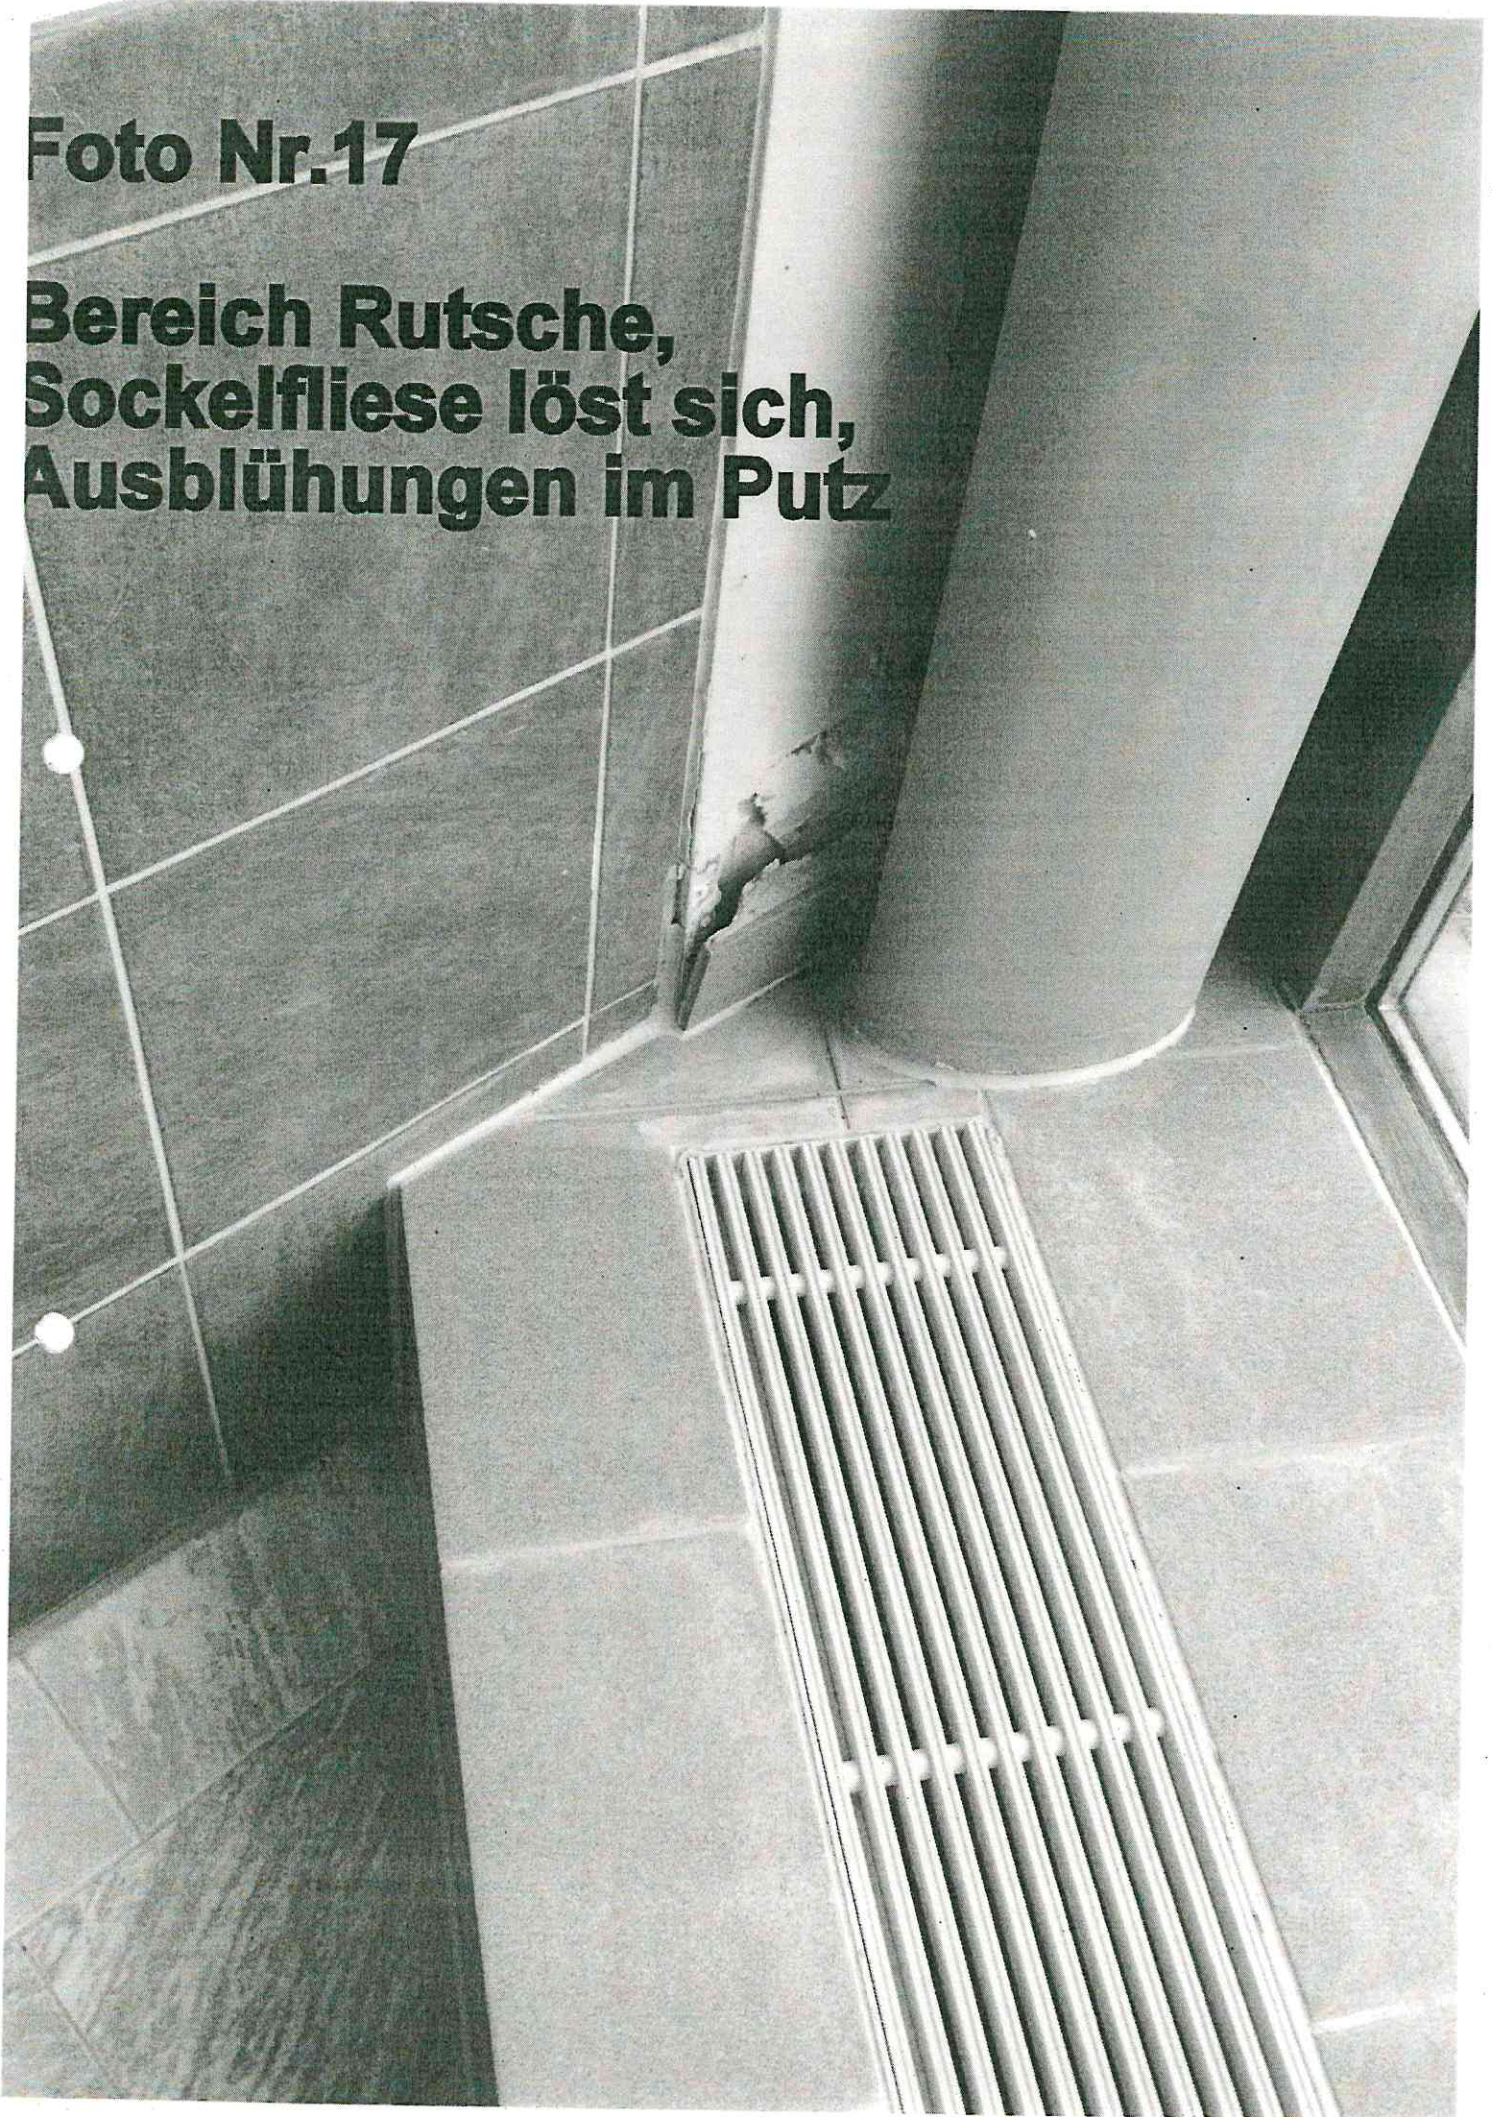
Foto Nr. 18

**Bereich Rutsche,
Verfugungen mangelhaft**
