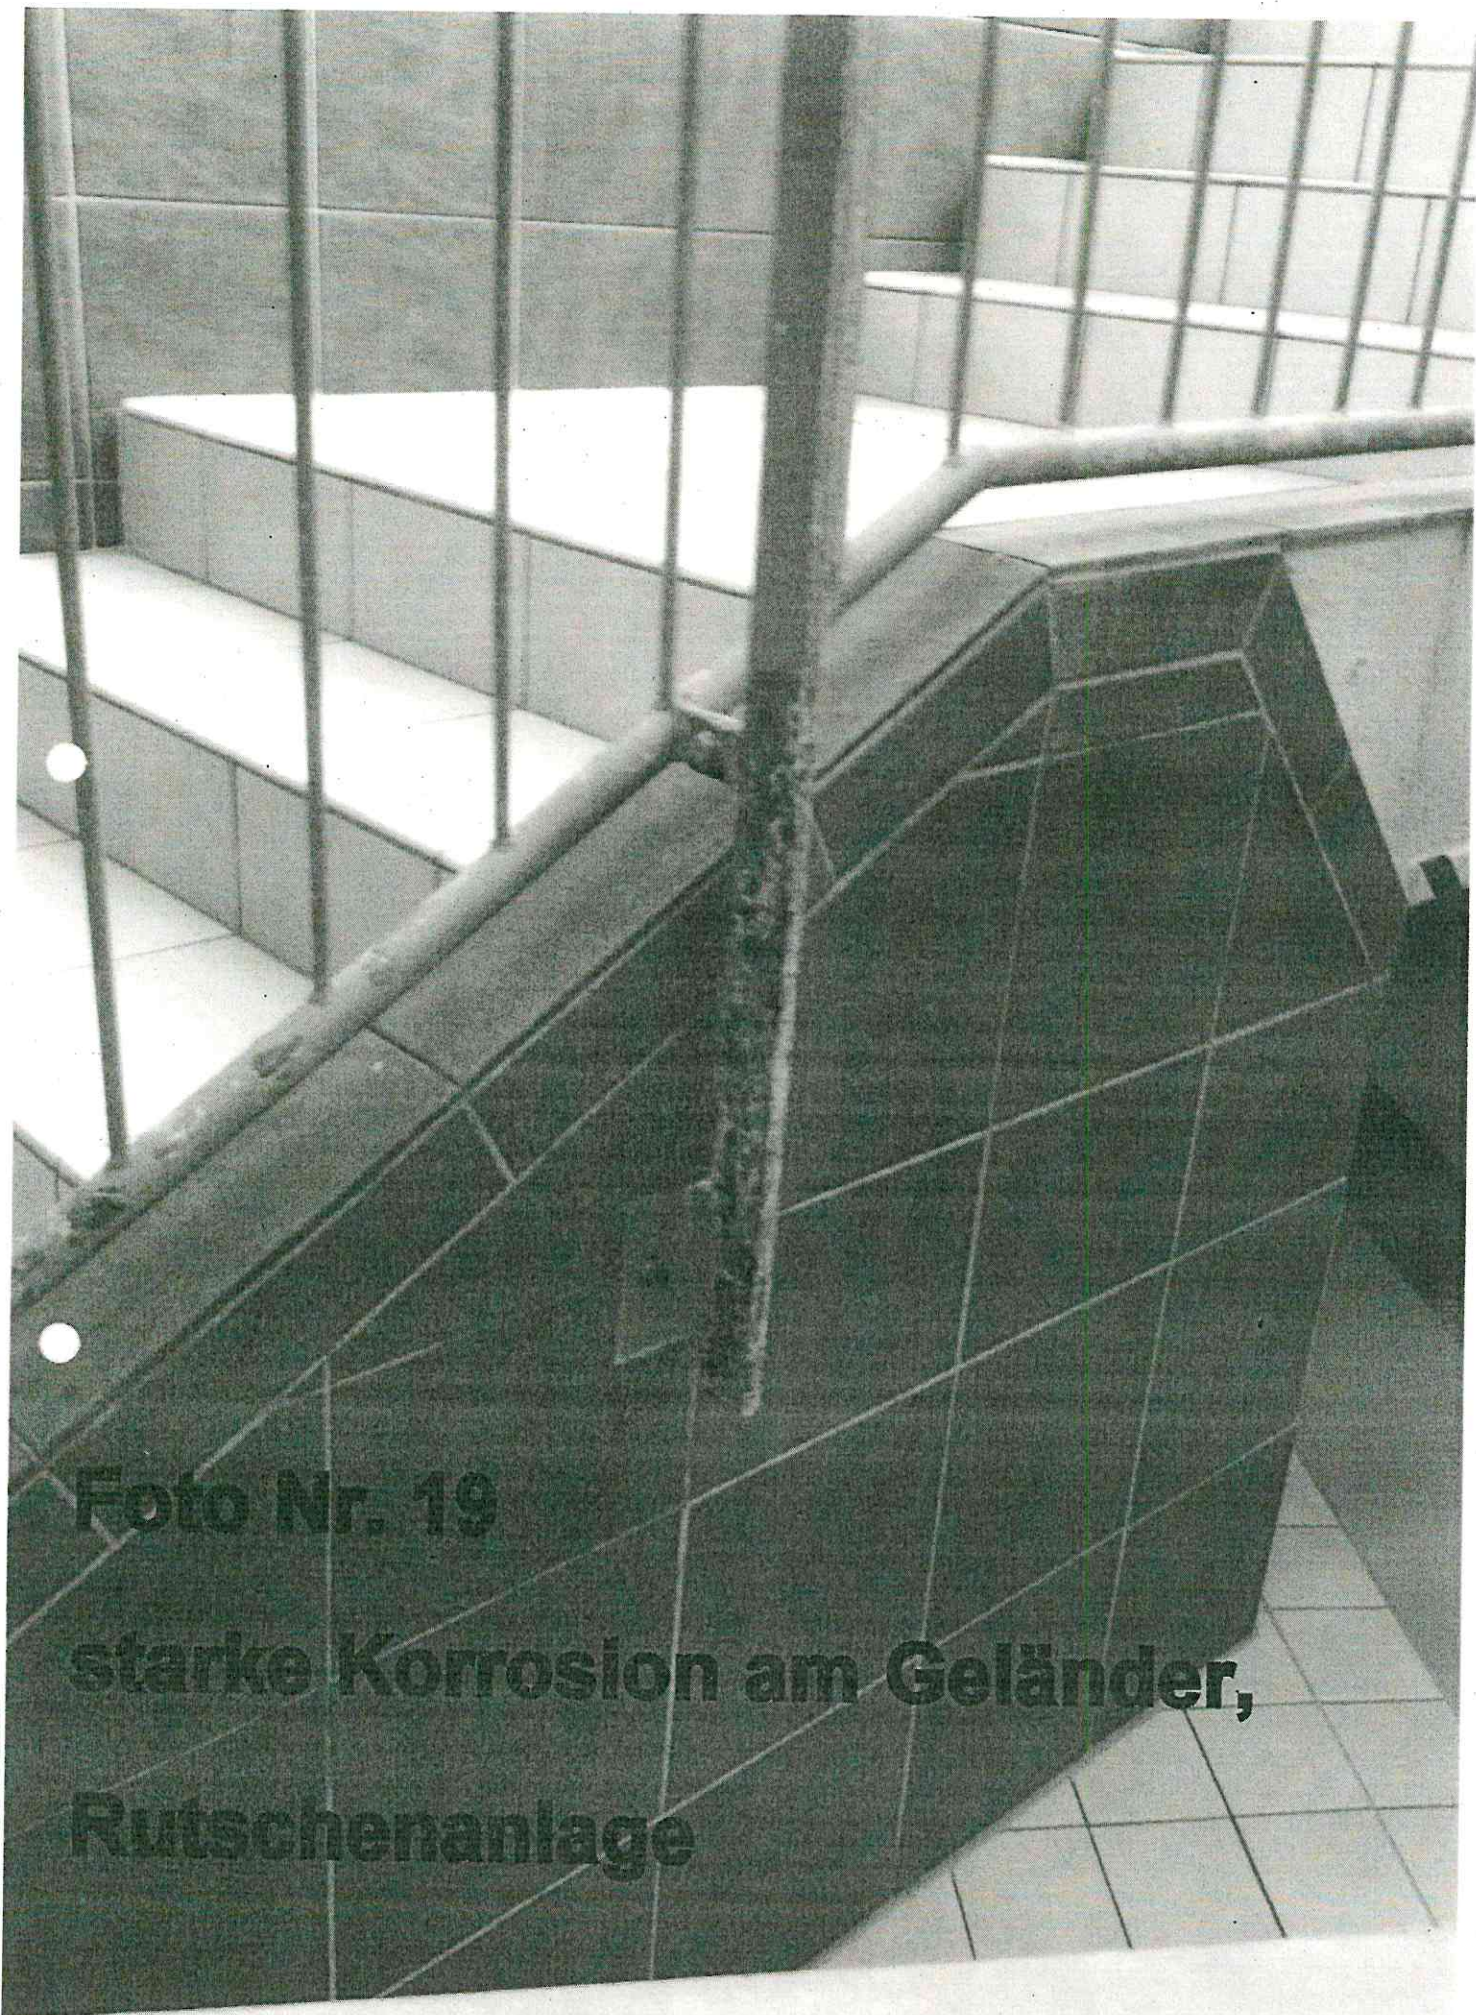
Treppen Rutschenanlage

**Schäden wurden mit
Milchtütenpappe kaschiert.**

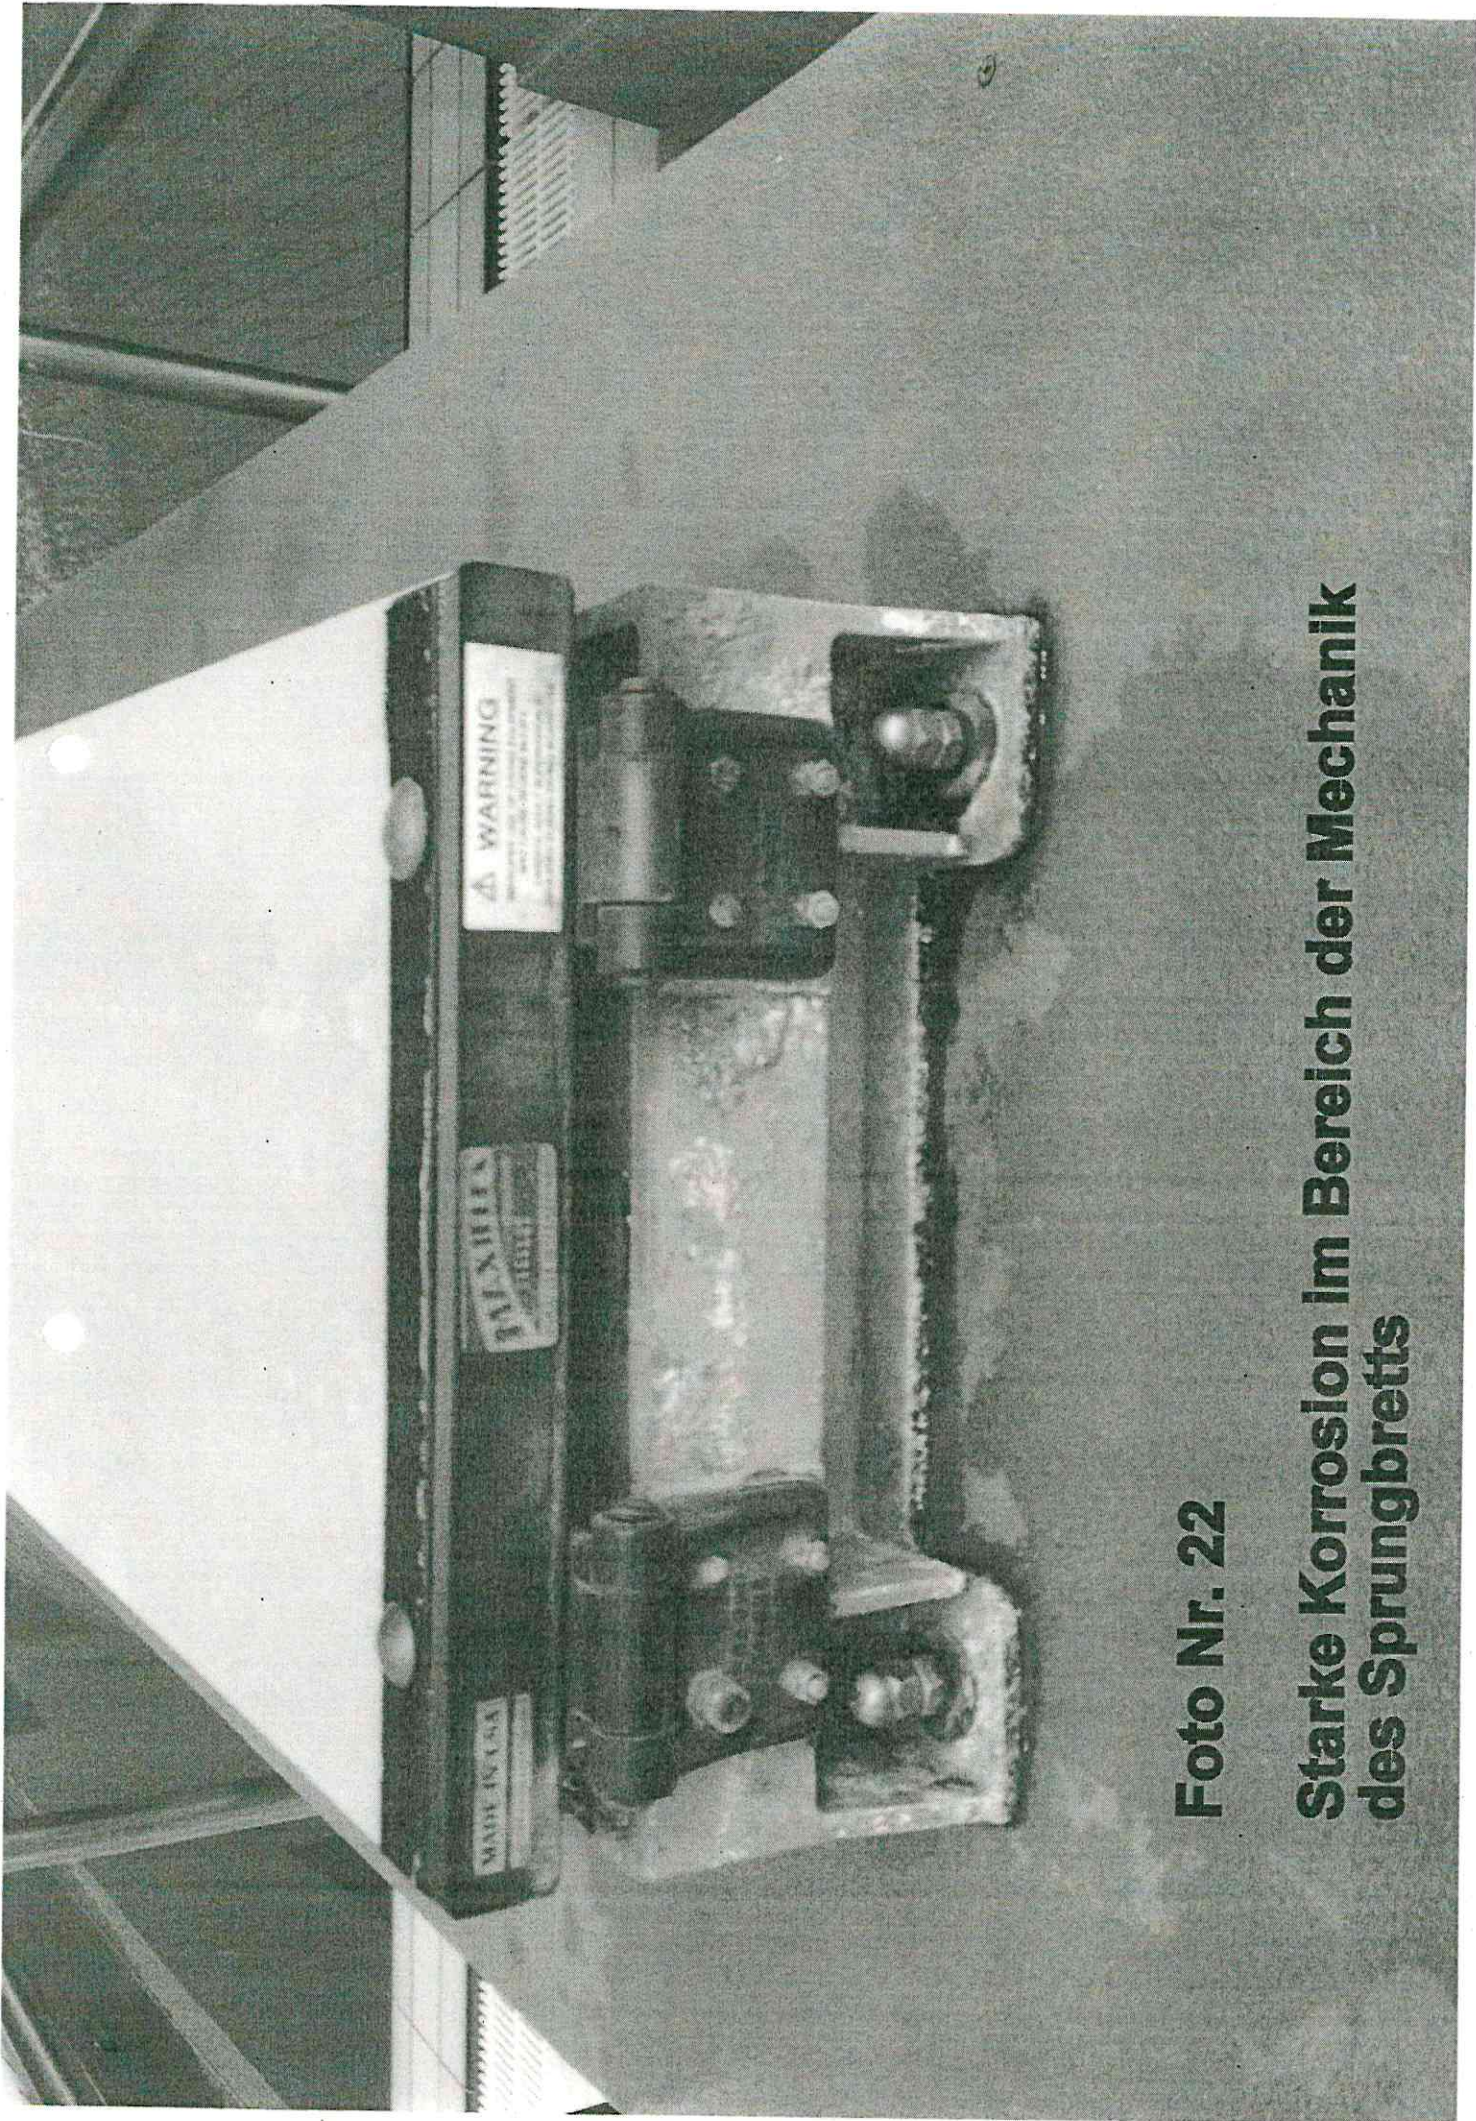
Foto Nr. 22

**Starke Korrosion im Bereich der Mechanik
des Sprungbretts**

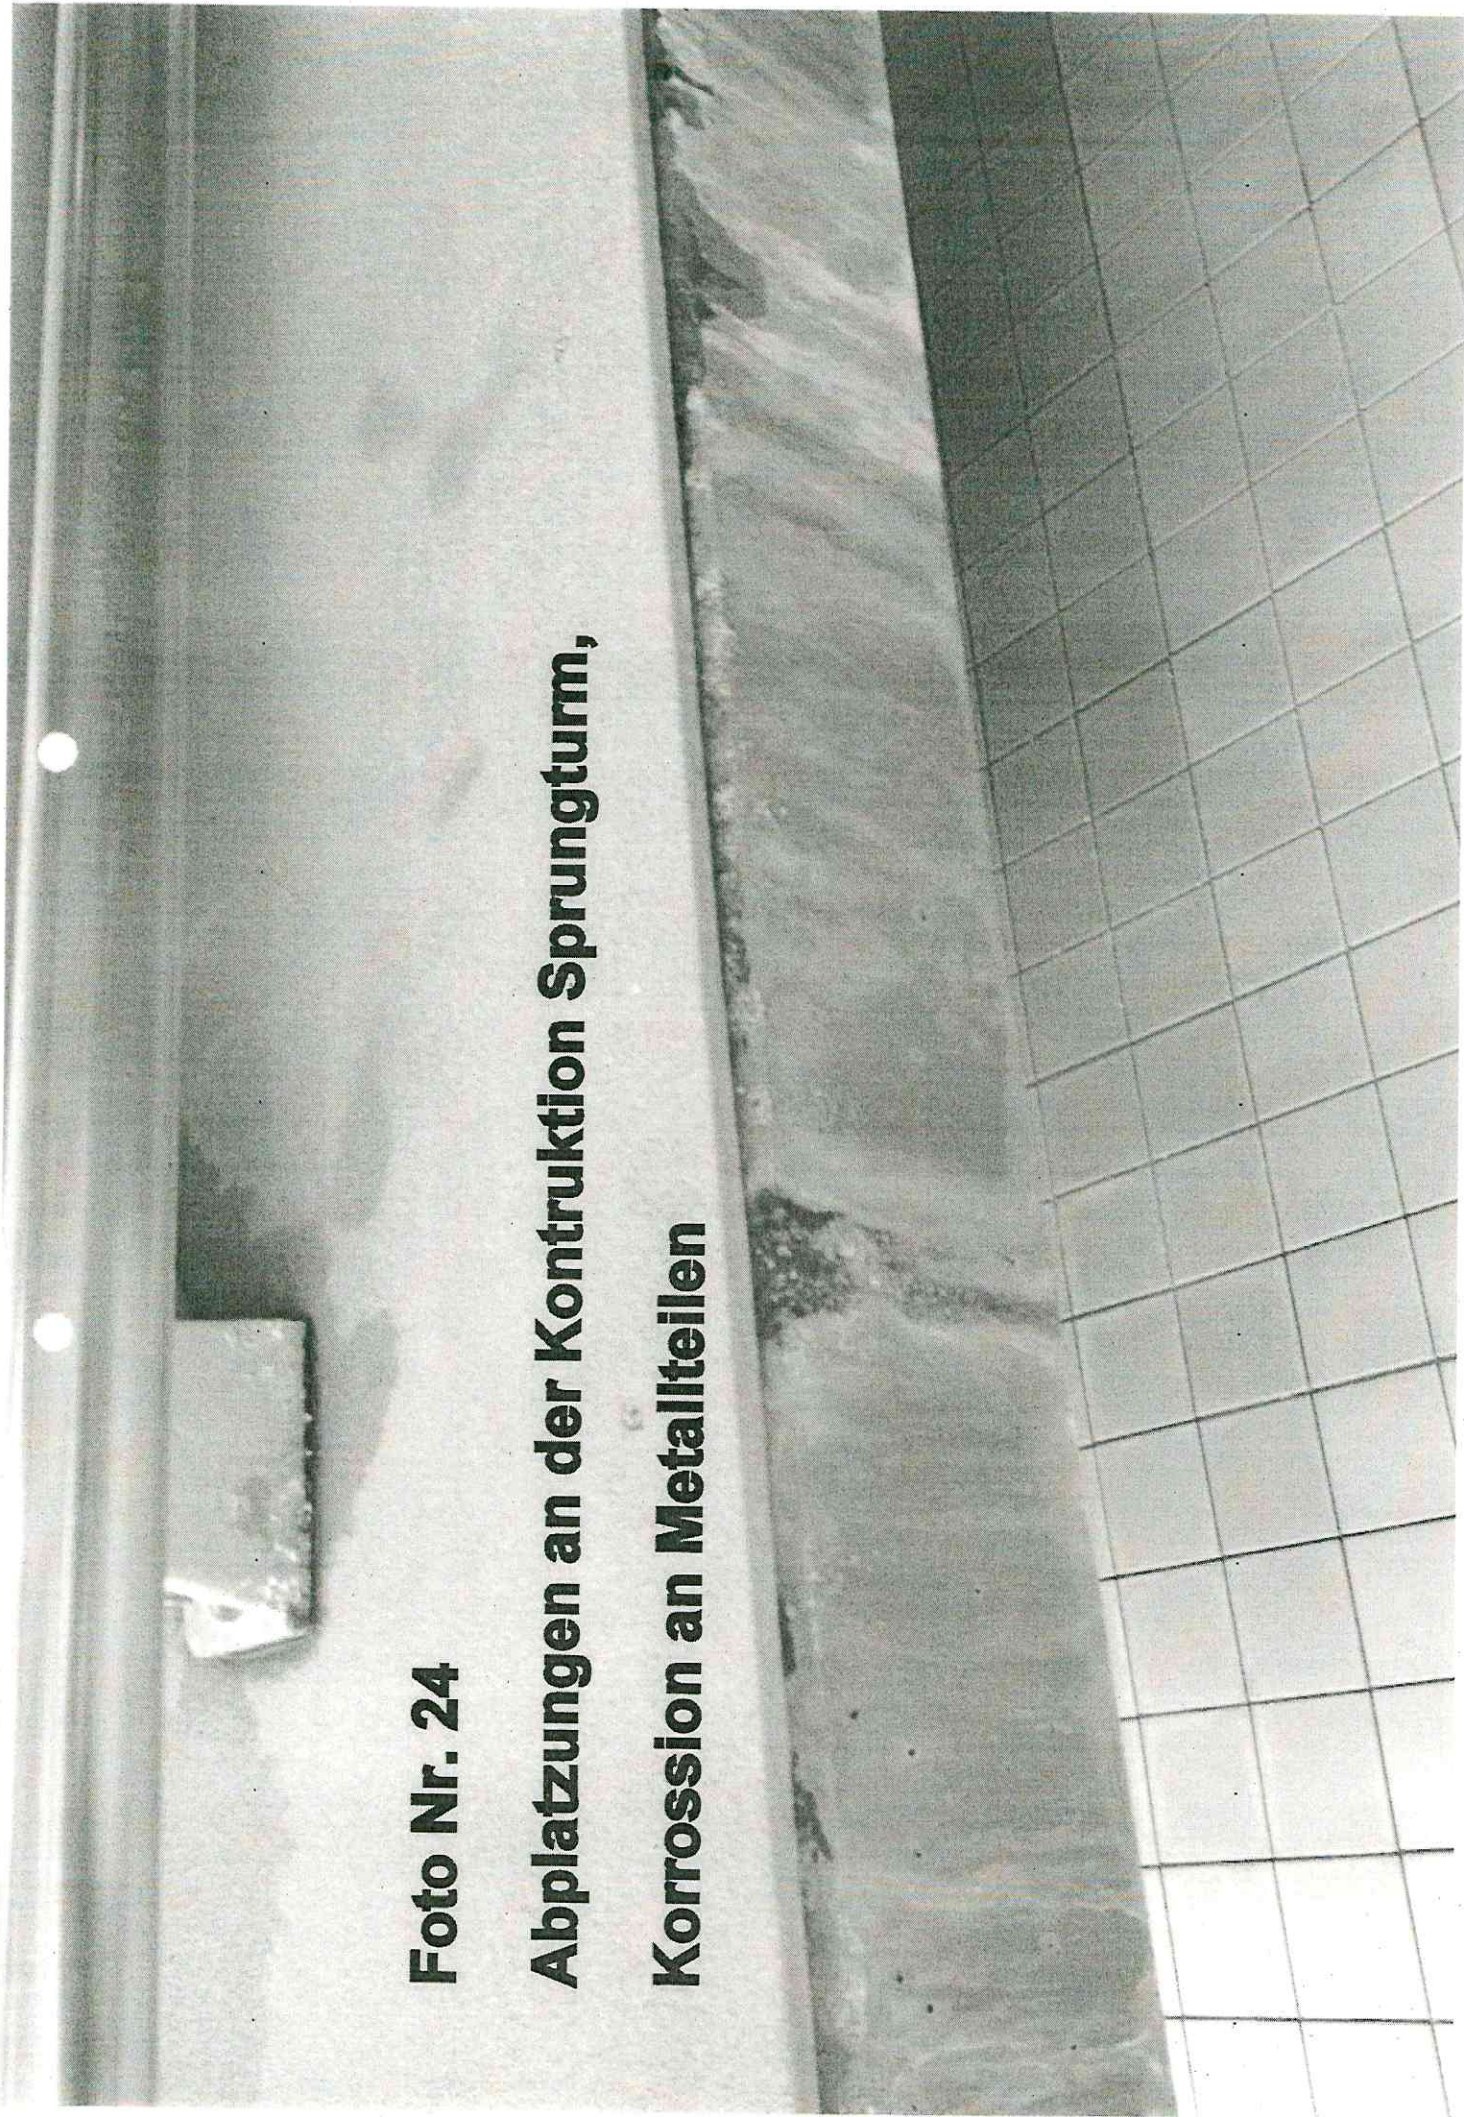
Foto Nr. 25

**Sportbad
Wasserschaden im Bereich der Wand**

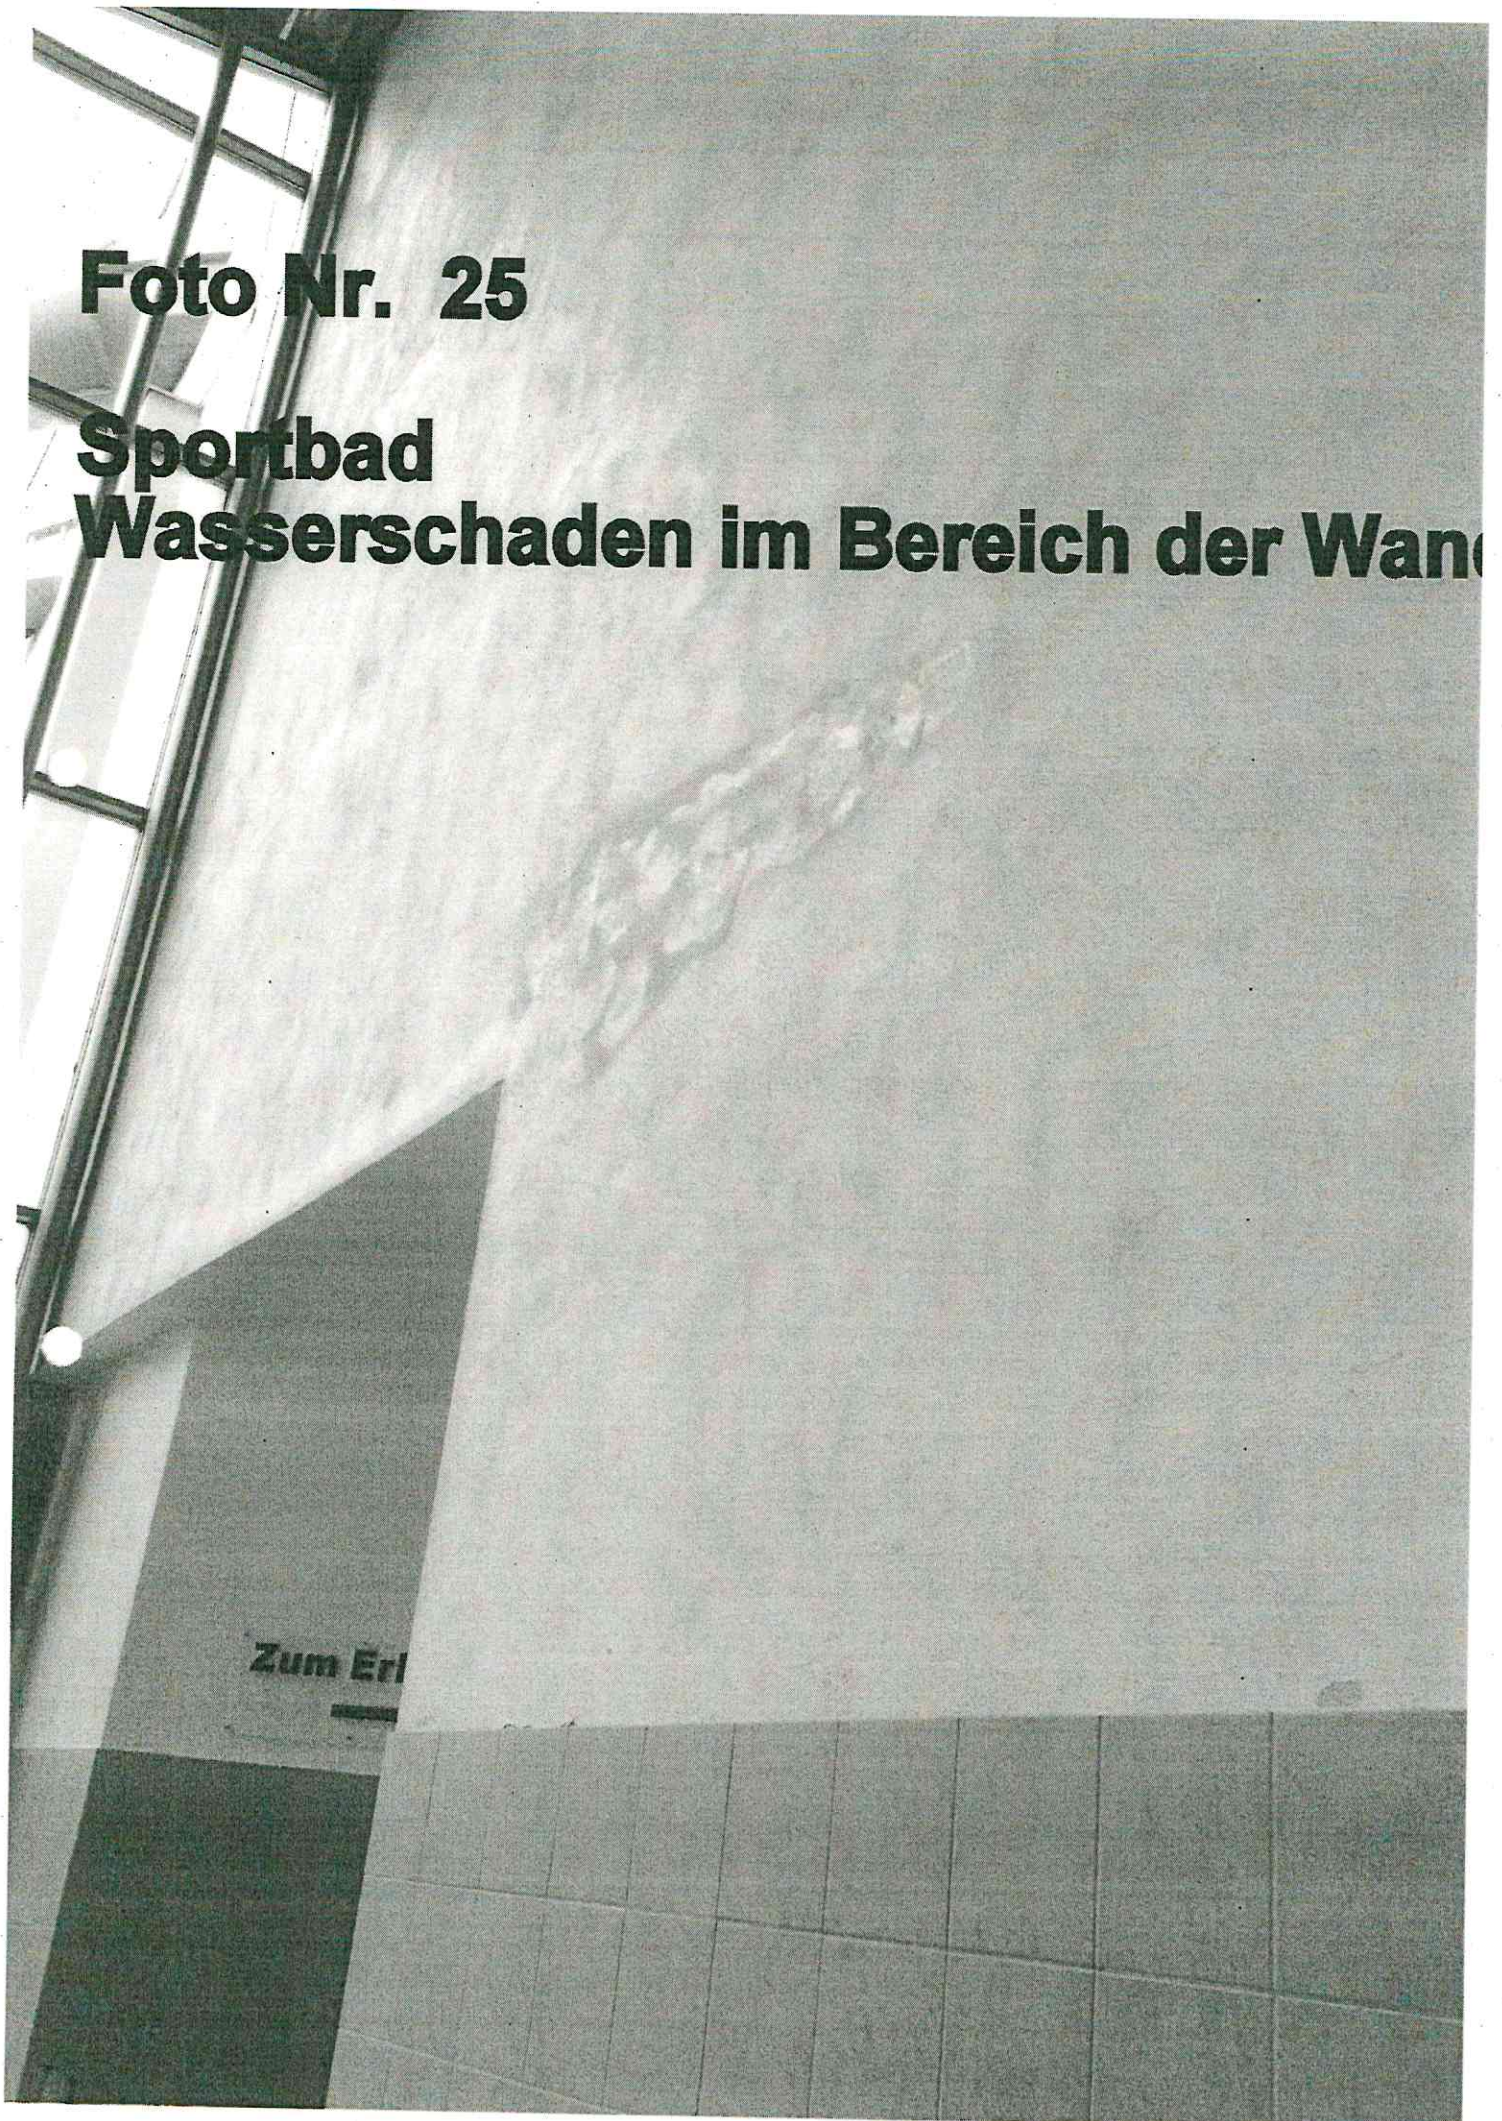
Foto Nr. 26

**Korrosion am Kasten Wandhydrant
Sportbad.**

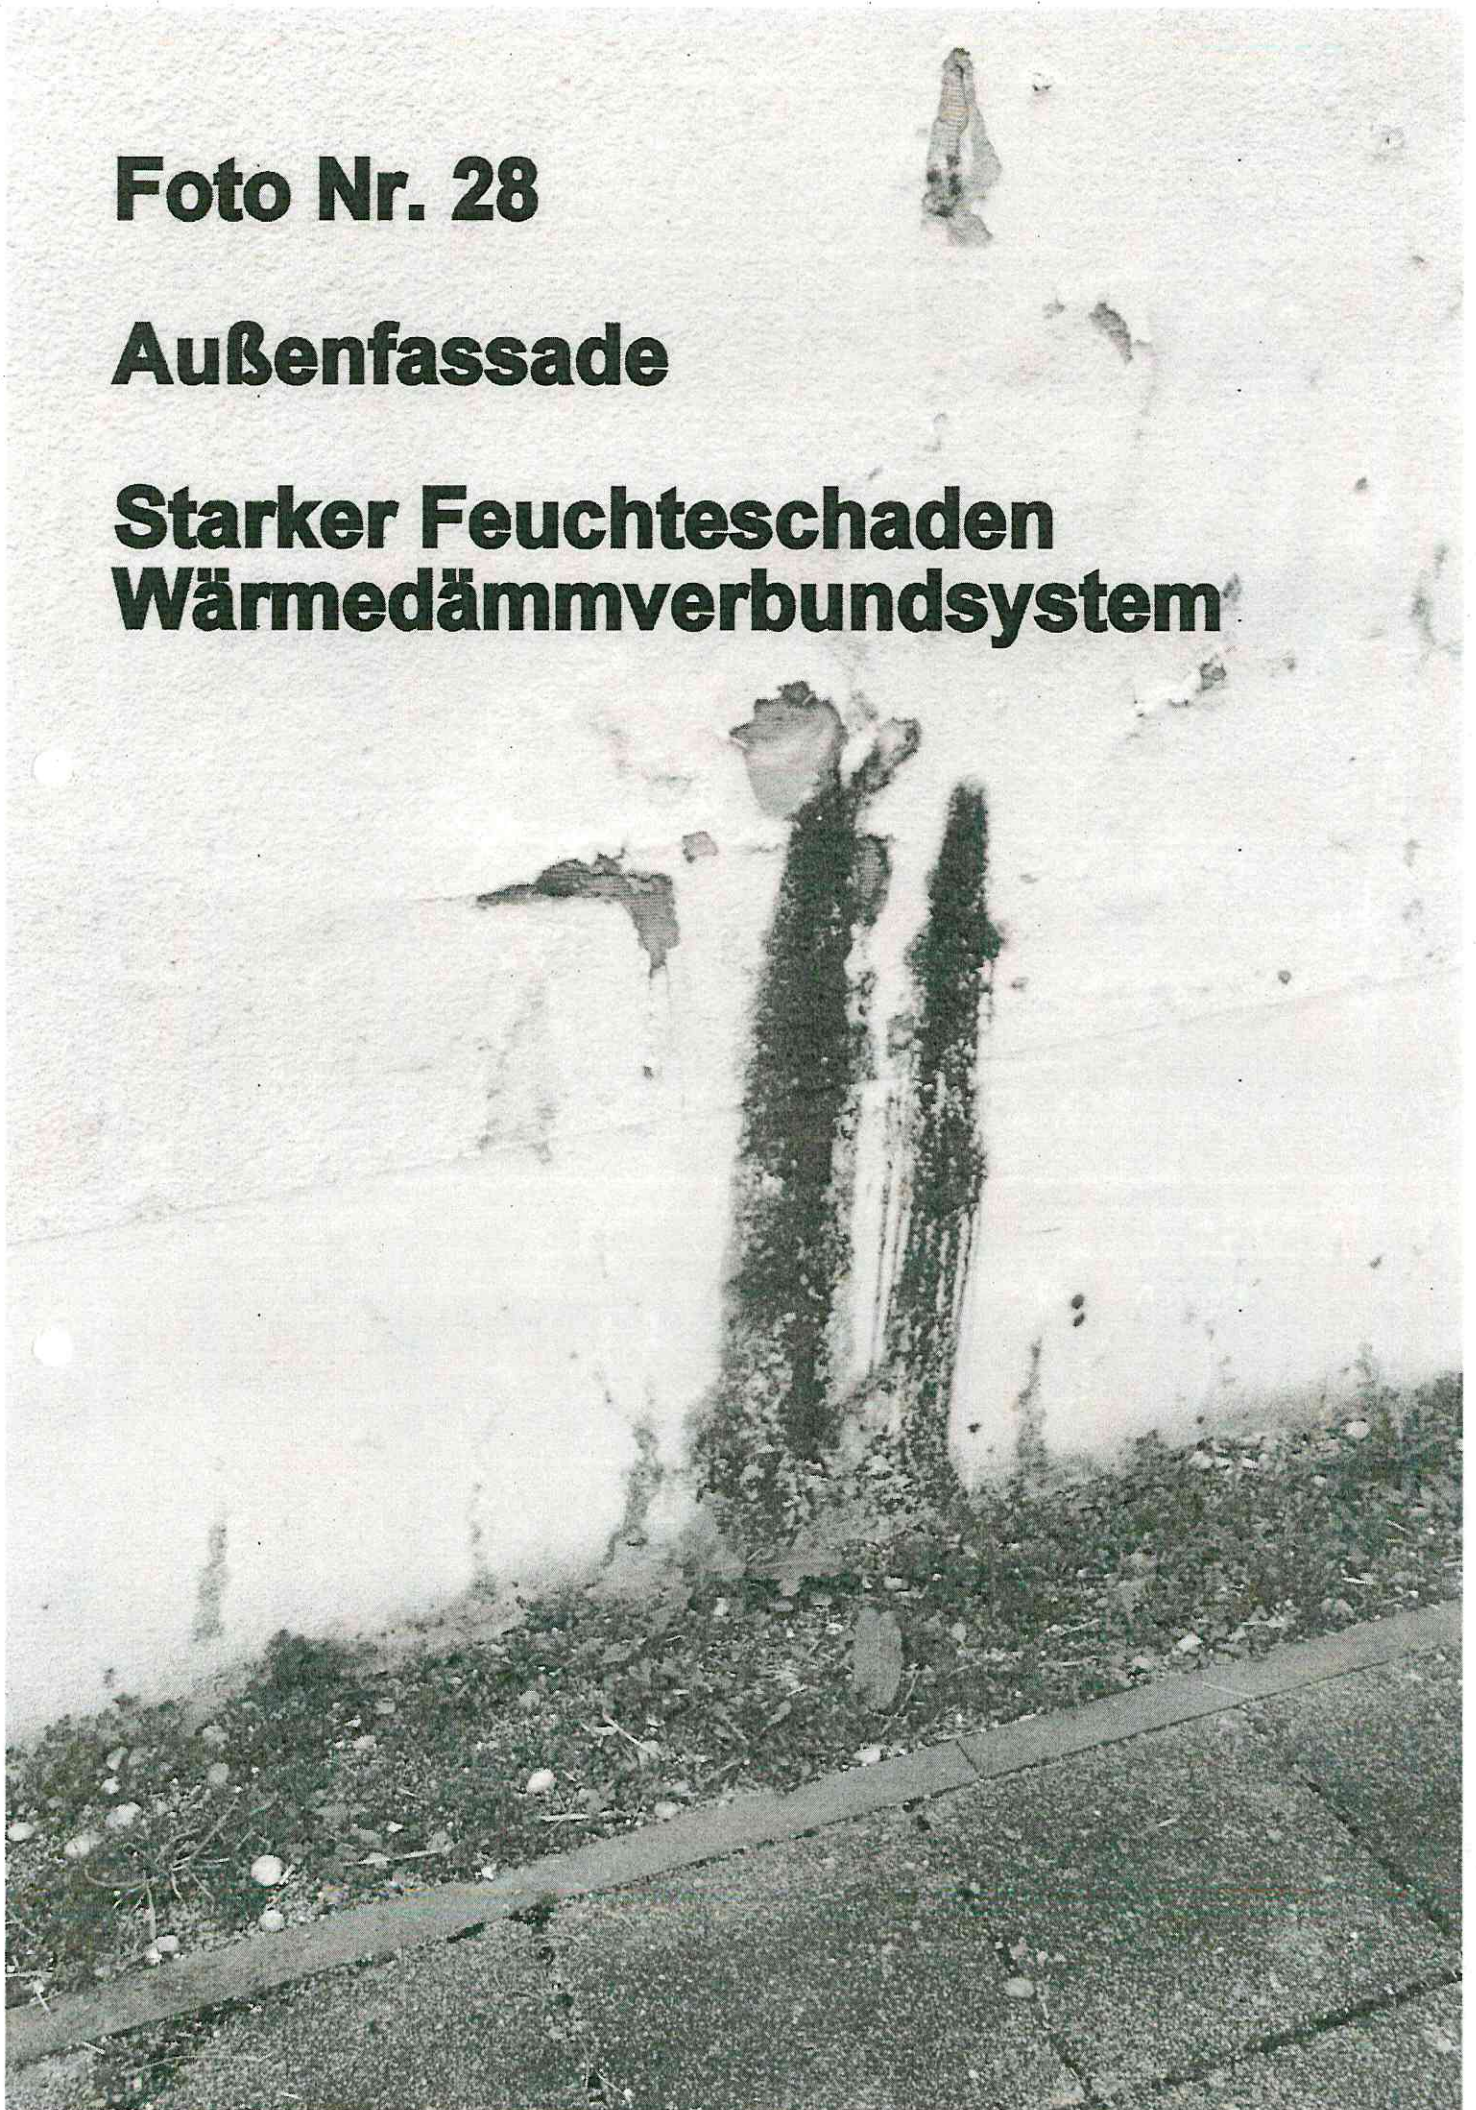
Foto Nr. 28

Außenfassade

**Starker Feuchteschaden
Wärmedämmverbundsystem**

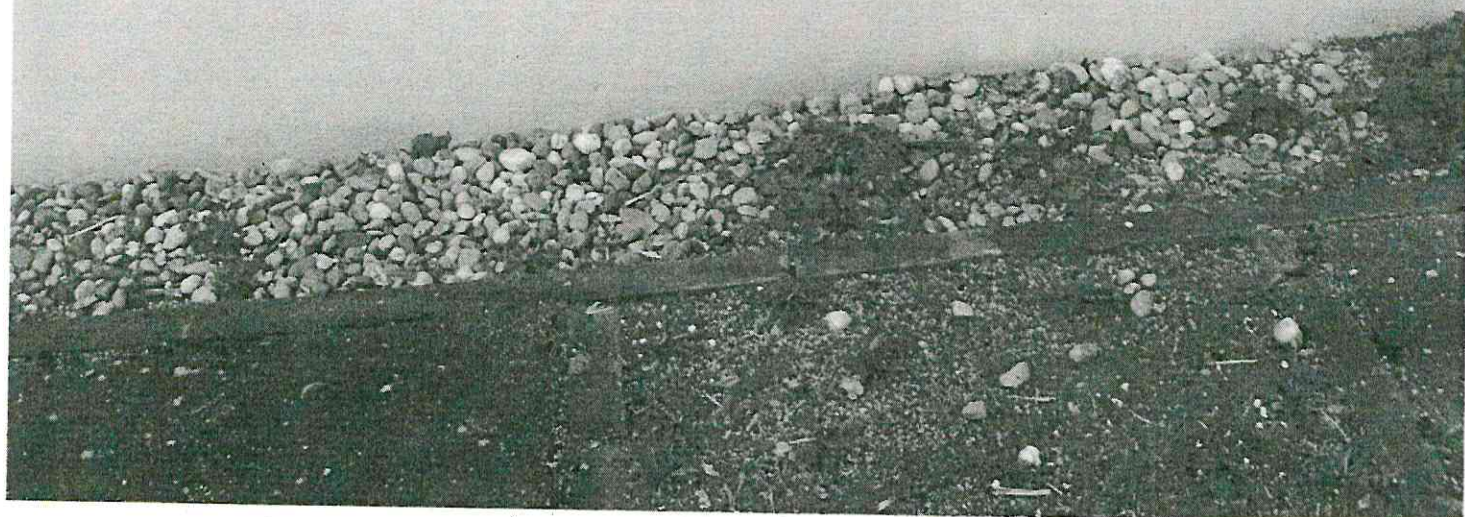
Foto Nr.29

**Feuchteschaden Außenfassade
Wärmedämmverbundsystem**
